# 四步到位法快除数控车床扎刀故障

**摘要：**针对LC34-300CNC车床频发的无规律扎刀故障，运用四步到位法迅速排查出故障原因并制定整改措施，进而提高了维修效率、缩短了机床停机时间。

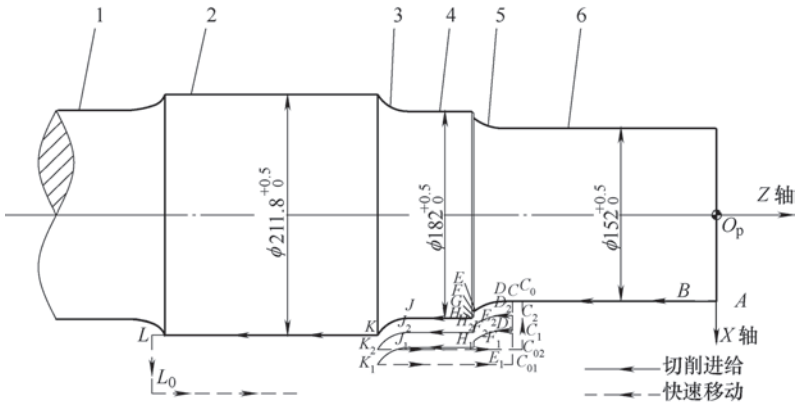
图1 车轴半精车削扎刀示意

一台配置FANUC OiTB系统并用于RE<sub>2B</sub>型车轴半精车削的LC34-300CNC卧式车床（下称34MT），加工过程中频发无规律扎刀故障，多数位于车轴端面附近（见图1），少数位于车轴轴颈根部、防尘板座根部或防尘板座上。扎刀车轴绝大多数不能修复再用而报废，据统计1年内废轴数量达12根，经济损失近7万元（5 600元/根×12根）。

在更换X轴编码器线消除故障后,基于RE<sub>2B</sub>型车轴全长多为2 181.8mm且扎刀多数位于端面附近,对半精车削程序O0212进行了优化,以使扎刀引起废轴的危害降至最低。优化内容(见图4):车刀沿-Z向切削0.4mm后,退刀并用指令M00等待操作者粗测车轴直径;若直径尺寸小于规定数值 $\phi 152^{+0.5}_{-0}$ mm,则将0.4mm

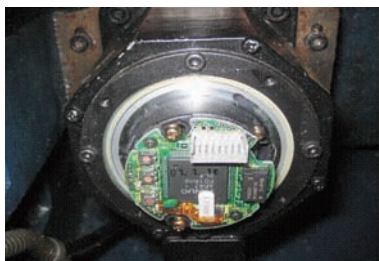
图3 X轴编码器 $\alpha$  iA1000示意

基于四步到位法维修要求,先用隔离法依次排除X轴滚珠丝杠副传动精度异常、联轴器松动的故障可能性,再用替代法更换

X轴增量式编码器 $\alpha$  iA1000(见图3),但无规律扎刀故障仍存在。遂更换X轴编码器线,34MT运行一段时间未出现扎刀故障。由此,判定34MT无规律扎刀是由数据线抗干扰性能下降或中间偶发断线致数据传输异常造成的。
