# 推土机台车瓦孔轴套配合分析及改善

■ 山推工程机械股份有限公司（山东济宁 272073） 陈天野 翟展新 宋 超

**摘要：**台车是推土机联接传动及行走部分的重要件，其瓦孔内轴套除了联接后桥之外还有润滑的作用，因此一旦发生轴套与台车脱落现象，将严重影响整机质量。本文从设计、原材料、压装方法和配合尺寸等方面分析轴套压装困难及部分轴套松动的原因，并提出改进措施。

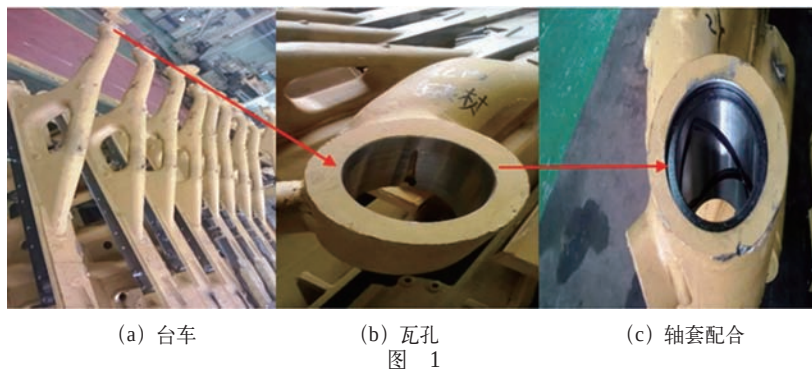
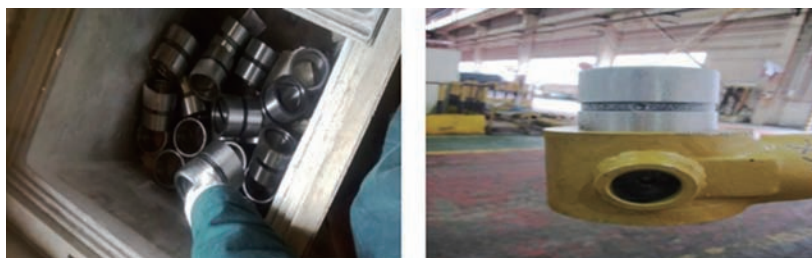
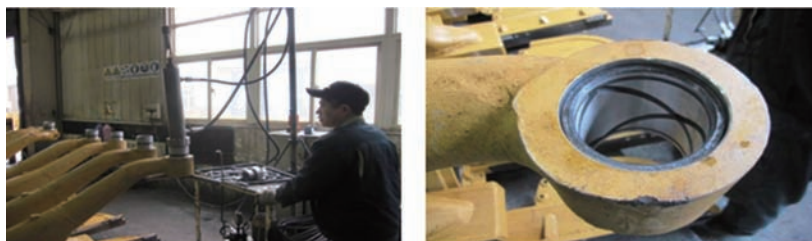
图 2

台车压套的工艺过程为：

①  $-20^{\circ}\text{C}$  冷冻轴套（外径可冷缩 $0.01 \sim 0.02\text{mm}$ ）。② 涂抹润滑

剂。③ 将轴套对正孔，并敲击压入 $10\text{mm}$ 左右（认头）。④ 压力机压入。具体过程如图2所示。

10件中有7~8件无法完全压入，比例很高，通过对工序流程分析，列出检验项目如下：

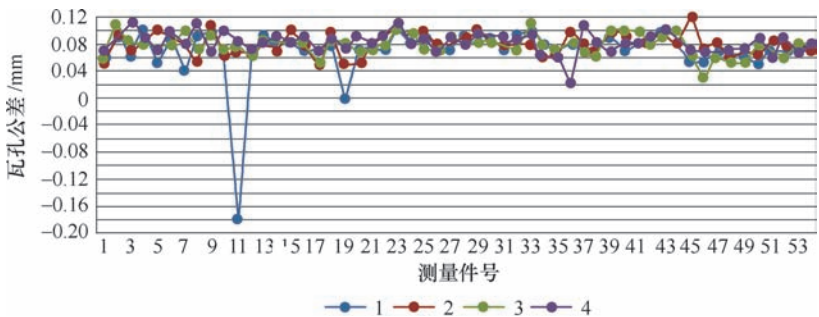
图 4

(2) 轴套外径。台车瓦孔内所需压入的轴套一般在普通冰柜中-20℃下冷藏12h后使用，现场抽取54件轴套，每件分别在相同

对应位置取4组数据，结果如图4所示。

去除个别异常数据后，发现轴套外径一般集中在(95+0.08) mm，少数+0.11mm。按设计尺寸，过盈量在0.06mm以内可以保证现有压力机顺利压入。因此现有大部分瓦孔轴套配合过盈量在0.04mm，应该符合工艺要求。但是实际的调差结果为大部分轴套无法压入瓦孔，这与测量结果不符。为探索原因，下一步开始验证设计的压入过盈量能否满足实际压套需求。

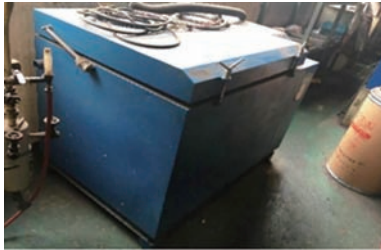
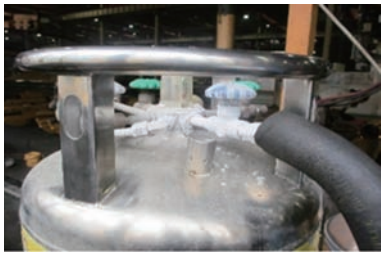
图 5

冷藏温度。为继续探索过盈量与对瓦孔配合的影响，特引入深冷处理设备（见图5a），该设备降温主要依靠液化氮气（见图5b）在内部循环过程中气化吸热。该设备在30min内温度降幅可达150℃，要想达到理想的收缩尺寸，需保温90min以上，降温过程如图6所示。试验数据如表2所示。

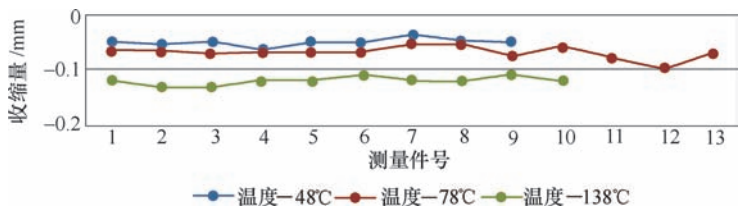
图7 轴套收缩量

根据实验数据及与原-20℃冷藏数据对比判断；外径95mm，壁厚7.5mm，材质20CrMo的轴瓦，在0~-150℃范围内，每降低10℃，直径方向可收缩0.009mm。数据如图7所示。

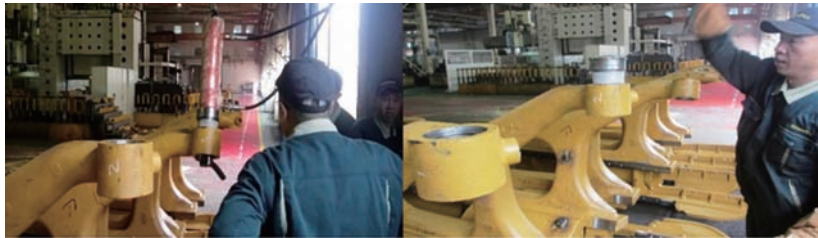
下，压装时轴套与瓦孔已经是间隙配合，理论上来说不用外部压力也可以很顺利放入，但实际压装过程中使用压力机压入并不顺利，同时仍存在无法压入的情况（见图8）。这说明导致轴套无法压入的情况一定有其他原因。②3个试验温度对照组的结果显示，合格率并没有一直随着冷藏温度的降低而升高，相反到达一定区间之后，合格率反而出现了下降的趋势。

图8 低温无法压入现象

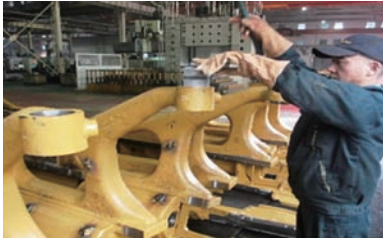
套与孔重新测量发现，瓦孔的内径对比压装前有收缩，收缩量与压套的对正放置时间有关系，同时轴套外径尺寸变大。这说明压装前操作者在调试轴套对瓦孔的压装起始位置过程中（见图9），轴瓦和孔壁之间发生热传递，轴瓦快速升温导致外径增大，孔壁快速降温，导致孔径减小，而在一定温度下，瓦孔的收缩量比轴套的剩余收缩量大，从而出现压装困难的情况。因此，压装过程中需要将冷藏温度控制在一定范

图9 调整对正过程

围内，同时加快压装速度。从试验结果及成本上来看，-48℃组效果最好。

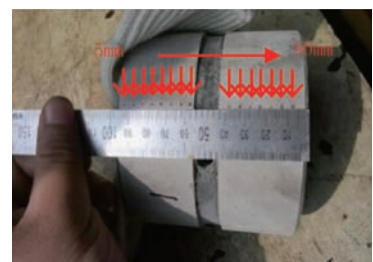
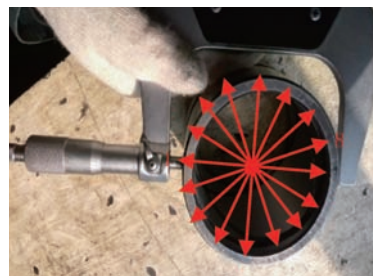
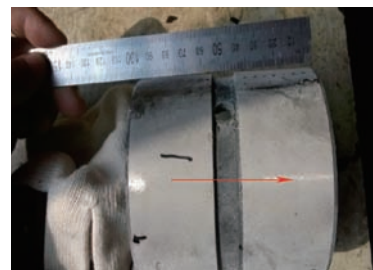
图 10

（3）同轴度。通过之前的冷藏温度试验发现，减小瓦孔与轴套之间的过盈量，无法压入的情况仍然存在，这就说明轴套与瓦孔间的配合问题，主要原因不是过盈量的问题。而轴孔间的过盈配合除了过盈量的因素外，就只有互相间的同轴度影响最大。台车的瓦孔采用专机一次镗孔成型，自检过程中径向跳动较小，而轴套属于外协件，采用外圆磨床加工，来件只提供外圆直径的数据。因此决定选取一件无法压入（ $\phi 95+0.04$ ）mm标准瓦孔的轴套进行测量，测量项目及方法步骤如下：①在轴向上每隔5mm分15层取测量点，规定好正方向（见图10a）。②在径向上每层取8个，共计120个测量点，测量并记录（见图10b）。③以第一层所测数据为基准。将百分表固定在平台上，表头压住第一点，然后水平移动轴套，记录跳动变化。共计120个点（见图10c）。

因此得出结论：轴套整体上下椭圆且错合，同轴度最大错合

为0.03mm，孔径方向最大直径为95.149 2mm。

台车孔径为95.04mm，此轴套与其配合实际过盈量为0.10mm，导致无法压入。

通过对现场剩余无法压入件进行排查发现，压套过程中大部分无法压入的轴套均为此种情况，检查测量时只能测量单层的外径，无法测量每层外圆间的同轴度变化，因此会造成这种测量孔径合格但无法压入的情况。

检查项目下增加同轴度的检测项目。同时, 在自身方面改进压套工艺, 尽量减小压套时的过盈量。而减少过盈量的方法, 有增大压装时瓦孔内径和减小压装时轴套外径两个方向。

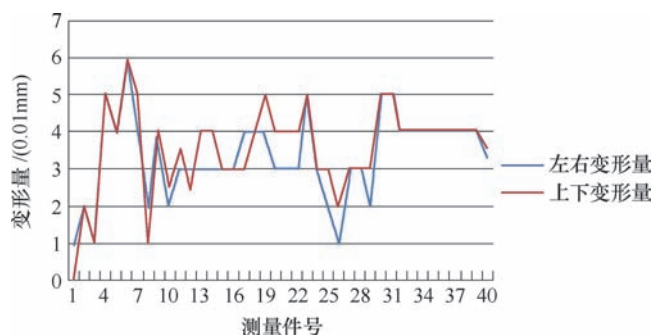
图 12

现压装的方式, 即加工瓦孔加工完成后立即压装的方式。而我们发现瓦孔镗孔完成后再放置一段时间, 会因为回复加工时的弹性变形而导致孔径有所收缩。通过总共40件左右的跟踪得到数据如图12所示。

根据跟踪的轴套热变形测量结果, 发现通常热变形量在0.03~0.04mm, 因此镗孔时通常把孔控制在0.07mm, 冷却后会回缩到

0.04mm左右。

因此根据试验结果改进后工序为: 轴套-48℃冷藏2h, 台车瓦孔镗孔孔径控制在(95+0.07)mm, 镗孔后立即进行压装。
