# 超越离合器分离环窗孔电火花加工表面电蚀坑问题研究

■ 洛阳轴研科技股份有限公司（河南 471039） 张作超 宗晓明 权超健

**摘要：**针对某型号超越离合器分离环窗孔电火花加工存在的表面质量差、电蚀坑严重问题进行分析，从加工方案、参数选取以及设计新加工轨迹等方面进行改进，成功解决了问题，并在生产中推广应用，效果良好。

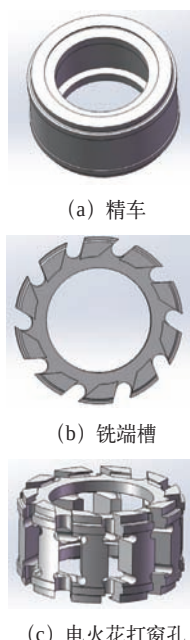
图1 超越离合器及分离环实物

斜撑式超越离合器是一种利用主、从动部分运动速度的相对变化或旋转方向的切换自动分离和楔紧的装置，我公司生产的某型号超越离合器应用于飞机的涡轮起动机中。分离环是超越离合器的关键零件（见图1），其作用为将滚子均匀分离、改善载荷分配，提供滚子运动场所并引导滚子的旋转，因此分离环窗孔的质量直接影响了超越离合器的精度和性能。

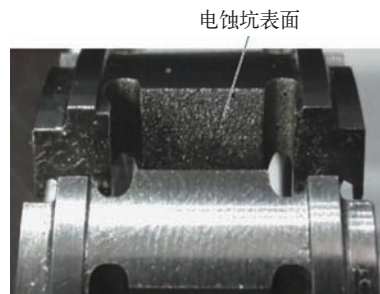
图3 电极切割运动轨迹

迹运动，自动分度。粗加工时，首先将工件的10个窗孔进行统一加工，形成窗孔的坯孔；半精加工时，对粗加工后的通孔进行修整，扩大窗孔的尺寸，提高表面质量；精加工时，对半精加工后的窗孔进行精修。此外，粗加工、半精加工和精加工在修整窗孔时，电极切割余量的运动路线如图3所示，为一开环的V形轨迹。

(4) 开环的V形轨迹，存在窗孔不能完整加工的隐患，容易出现“三面缺一”的情况。

(2) 设计新的加工轨迹，将窗孔四边完整加工，如图5所示，消除“三面缺一”隐患。

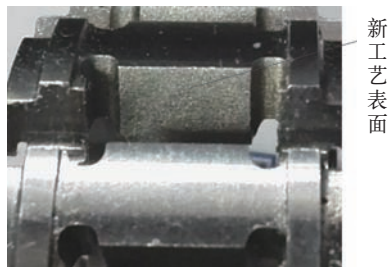
图6 采用新工艺生产的离合器分离环

消除了电蚀坑缺陷，提高了窗孔质量，确保了分离环高成品率，成品率从60%提升到了98%。如图6所示，表面精美光滑，总体上改善效果明显，达到了预期要求。
