# 汽车变速器一二三四档中间轴校直裂纹的分析与研究

**摘要:** 为了降低汽车变速器一二三四档中间轴自动校直的校直裂纹废品率, 采用酸煮法检测校直裂纹, 通过分析校直裂纹的产生原因并采取相应的改善措施, 使实际校直裂纹废品率达到0.32%的行业较低水平。

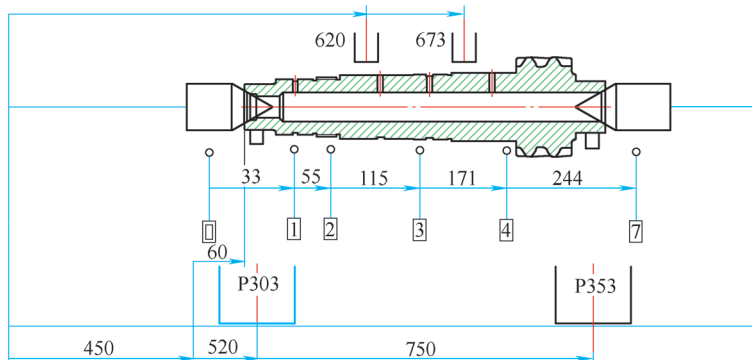
图2 一二三四档中间轴示意

该公司采用的是具有QASS CiS.01软件MAE自动校直机，图2为一二三四档中间轴校直示

(2) 支撑点和下压点的确定 遵循力学理论及零件结构合理确定。一二三四档中间轴采用垫铁P303、P353两点支撑,两个压点的工艺设计。增加油孔检测程序,避开油孔与阶梯轴过渡圆角处正对压头时进行校直。

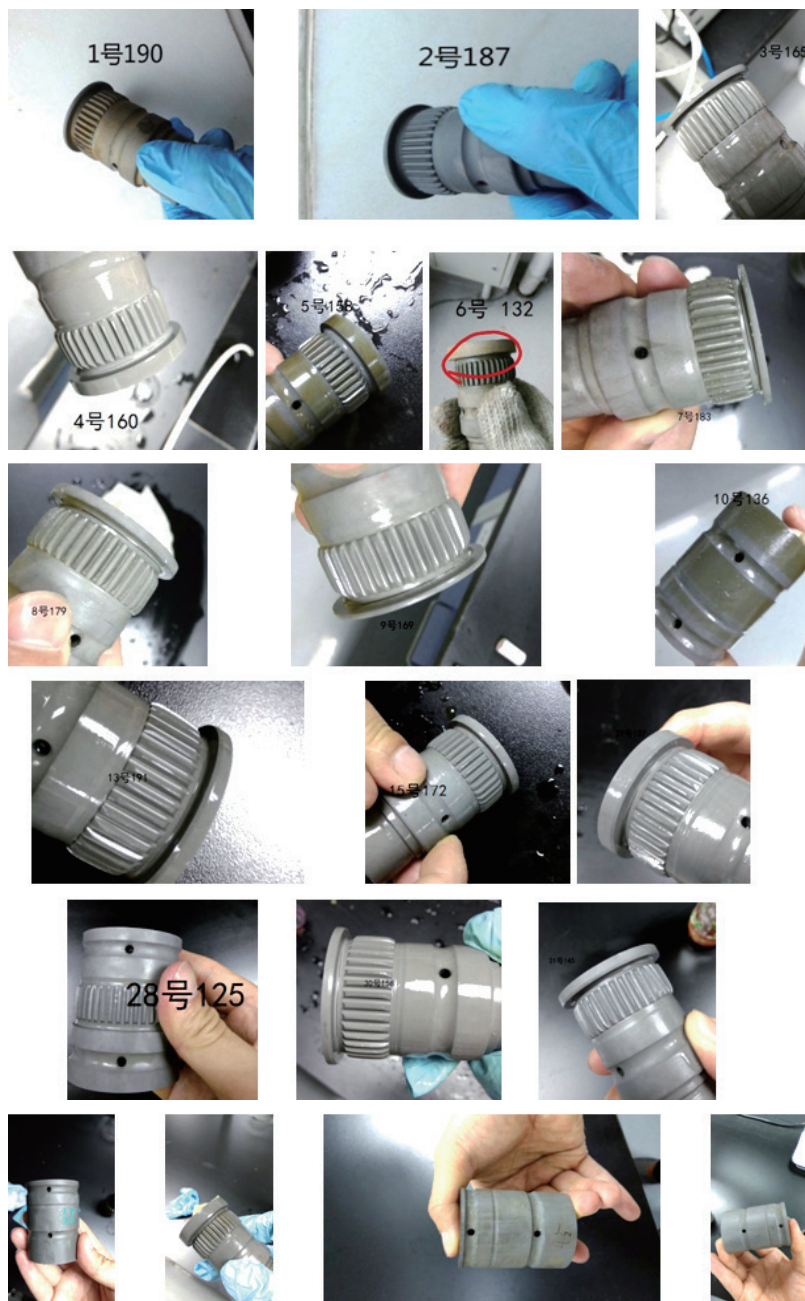
图3 校直裂纹实物照片  
酸煮试验检测结果

采用不同裂纹报警值，通过QASS系统识别出来具有不同能量值的“裂纹零件”，并及时采用酸煮法试验检测确认其是否存在校直裂纹。酸煮试验检测结果见附表、图3。从检测结果观察，该零件的最小裂纹能量值约为120；裂纹部位出现在传感器02或04部位；裂纹报警零件能量值为162~287而未发现校直裂纹的9件，为设备存在噪声干扰产生的误报现象。

从检测结果观察到一二三四档中间轴发生校直裂纹的部位均出现在传感器02或04部位,说明阶梯轴类零件的过渡圆角与油孔的倒角是应力集中处,削弱了工件的最大弹性弯矩<sup>[2]</sup>。若热处理前过渡圆角与油孔的倒角尺寸加工不够大,对校直裂纹的产生影响很大。对QASS识别出来的裂纹零件,采用轮廓仪测量,报告显示存在油孔倒角 $<0.30\text{mm}$ 、过渡圆角 $R<0.8\text{mm}$ 等不符合工艺技术要求的情况。

| 裂纹零件<br>能量值 | 160~191 | 121~158 | 70~111 | 162~287 |
| 检测数量<br>/件 | 11 | 10 | 11 | 9 |
| 检测结果 | 发现图3所示裂纹 | 发现图3所示裂纹 | 未发现裂纹 | 未发现裂纹 |

对一二三四档中间轴热处理前的过渡圆角与油孔的倒角加工质量的进行跟踪，并及时优化机加工程序，使其外形尺寸达到工艺技术要求。据不完全统计2016年6月一二三四档中间轴校直裂纹实际废品率0.32%，大幅降低了该零件的实际废品率，减少了公司的加工成本，赶上或超过世界该领域的先进加工水平。

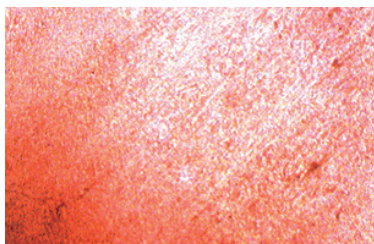
图6 改善后的表层组织

应用上述的改善措施重新对球头销进行感应淬火，经检验，回火后硬度60HRC；金相组织如图6、图7所示，表层为马氏体6级，心部为回火索氏体2级；硬化层深度3.2~4.0mm，如图8所示，改善后的球头销硬化层形状和层深比改善前相对均匀，尤其在图8中的A、B两处的硬化层深度和形状得到了明显的改善，但是在用于生产过程中操作者反馈装夹和卸件效率低，导致产量比改善前下降。
