# 机车牵引梁、枕梁 焊接接头缺陷的超声波检测

**摘要：**针对机车牵引梁T形接头、枕梁角接接头的焊接特性及经常产生的缺陷类型，选用合适的超声波检测方法，确保牵引梁、枕梁焊接接头质量的稳定。

**关键词：**HXD1C机车；牵引梁；枕梁；焊缝；超声波探伤

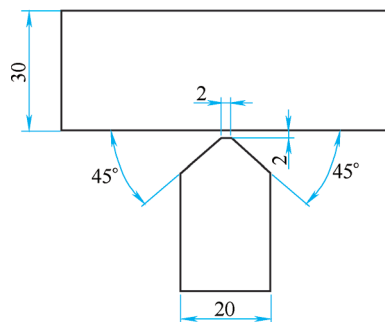
图1 HXD1C型机车牵引梁T形接头焊缝示意

单面打底、背面打磨清根、施焊，再打底、清根施焊(见图1)，在每层焊缝间也采用打磨处理再施焊的焊接方法，然后按照GB/T11345标准进行B级检测。由于牵引梁结构的原因，分别采用斜探头在腹板两侧作直射法和一次反射法探伤，K1斜探头在翼板内侧作一次反射法探伤(见图2)。

引梁T形接头焊缝在腹板两侧探伤时，采用直射法和一次反射法探伤，声束能有效地扫查到整个焊缝截面。探出缺陷位置与打磨开焊缝后缺陷位置基本相符，分别发现有夹渣、气孔、未熔合，缺陷产生原因主要是焊缝打底和层间清根处理不彻底。

超声波探伤焊缝应采用打底、清根、施焊的工艺,多层焊缝在每层焊缝间也应采用打磨处理,才能保证焊缝质量。

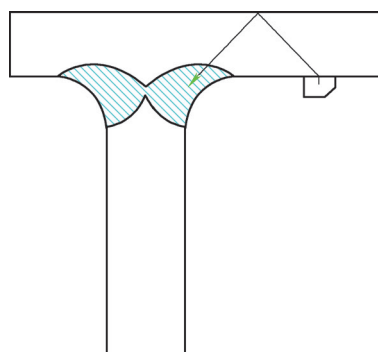
图5 K1斜探头在翼板内侧探伤探头位置

采用2.5MHz的K1探头DAC距离波幅曲线如图4、图5所示。用K1斜探头在翼板内侧作一次反射法探伤，主要探测腹板与翼板间未焊透或翼板侧焊缝下层状撕裂状等缺陷，部分探伤不合格数据统计如表2所示。

表1与表2数据比较，由于探测角度及探测缺陷性质的差异，对未焊透、未熔合等缺陷，两种探伤位置均能探测到，但采用4MHz的K2.5探头在腹板两侧作直射法和一次反射法探伤结果优于采用2.5MHz的K1探头在翼板内侧作一次反射法探伤结果；对于采用4MHz的K2.5探头在腹板两侧探伤到的焊缝内缺陷，采用K1探头在翼板内侧探伤基本难以探测。

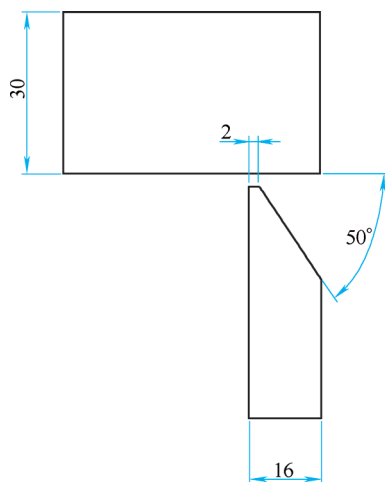
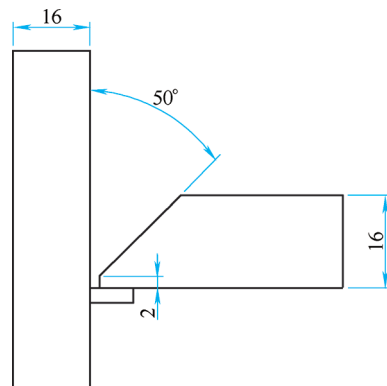
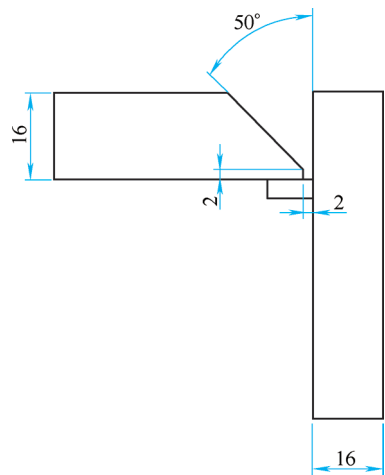
枕梁焊缝如图6~图8所示,枕梁腹板与翼板厚度均为16mm,形状为长腰形,整条焊缝长3099mm,焊接难度大,对焊工技术要求高。焊缝采取打底、清根、施焊,在每层焊缝间也采用打磨处理后再施焊的焊接方法。

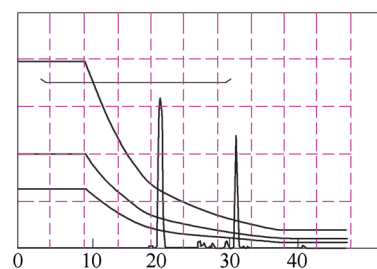
图10 枕梁焊缝缺陷波形

选用4MHz的K2.5斜探头从腹板一侧作直射法和一次反射法探伤(见表3),根据探出缺陷的情况进行分析,由于整圈焊缝长度长,腹板开单V形坡口,单V形坡口散热慢,钝边熔合较差,探出缺陷多数在靠近钝边一侧,缺陷深度在第二层居多,且大多数缺陷都是由一次反射法探出。

对探出不合格的工件进行返修,打磨开焊缝后缺陷与探出缺陷位置、结果基本相符,发现有夹渣、气孔、腹板和端部间未熔合等缺陷。缺陷产生的原因主要是焊缝坡口处理不干净,打底时清根不彻底,层间打磨不干净。
