# H13钢半轴摆辗模具开裂失效分析

**摘要:** 主要阐述了H13热锻模具钢, 在正常使用过程中发生早期失效断裂。经理化检测分析, 找到了造成模具中心的蘑菇头断裂的原因。

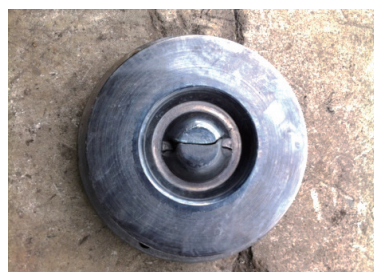
图1 模具开裂件(实物)

H13钢半轴摆辗模具, 在使用过程中只加工3~4件锻件就发生开裂。开裂部位位于模具中心凸起的蘑菇头中间, 并呈整体剥落的开裂形态(见图1)。我们对该早期开裂失效的模具, 进行理化检测和分析, 排查事故发生的原因, 寻找解决问题的办法和措施, 使生产加工步入正常, 满足了产品的正常交货期, 极大地提高了企业经济效益。

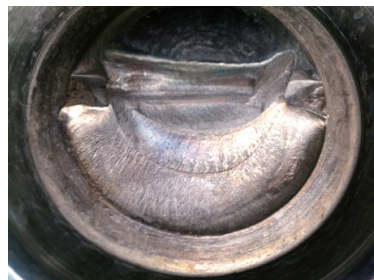
图2 开裂断口处(实物)

目测半轴摆辗模具断口中心部位有两条清晰的同心圆弧线, 断口下侧第一条弧线的边缘显示明显的多台阶条纹, 属于应力集中扩展的特征条带。

断口上部左右两侧各有一个很深的凹槽, 这是用来加工半轴法兰盘外端面的定位耳模腔。右侧定位耳模腔的下侧边缘有略带弧形的多源台阶条纹<sup>[2]</sup>, 沿条纹处裂纹扩展并向下向左呈环形向前推进, 直至左侧定位耳模腔处。断口显示二次裂纹沿第一次环形裂纹扩展的终止弧线形成一排多源台阶条纹, 继续向上(模具中心部位)扩展, 直至上侧第二条弧线处。

在第二条弧线以上的断口区域, 裂纹迅速扩展至蘑菇头中间裂开。由此可见, 第二条弧线以上为裂纹瞬间断裂区, 瞬断区断口隐约可见粗晶奈状断口, 这是过热组织的特征形貌<sup>[3]</sup>(见图2)。

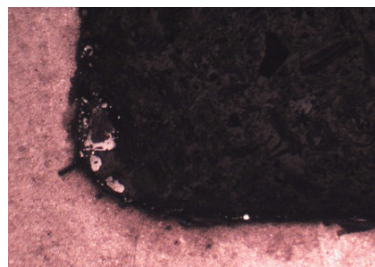
图5 左侧凹槽底部(40×)

1<sup>#</sup>样件为模具左侧定位耳模腔中间部位, 金相组织显示模腔凹槽底部的圆角过小, 经测量圆

角半径只有0.40mm。文献资料规定, 正常加工的台阶及凹槽的圆角半径必须控制在0.50mm以上, 否则应力集中将会非常大, 极易造成淬火及使用开裂<sup>[5]</sup>。

进一步观察金相组织, 发现沿圆角的圆弧面有长短不等的三条裂纹, 每条裂纹都几乎垂直于圆角的圆弧面, 裂纹深度均在0.10mm以下(见图5)。

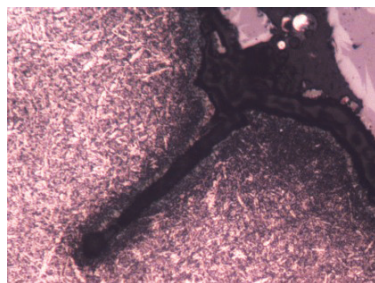
图6 第一条裂纹(400×)

高倍率金相检测, 第一条裂纹最长, 裂纹开口及尾部的间隙宽度基本相同, 连接尾部的是一浅灰色非金属夹杂物, 且夹杂物的头部已经在高温下熔融为孔洞。低熔点夹杂物熔化的温度最低在1200℃左右<sup>[6]</sup>, 表明模具的加热温度应该在此温度以上(见图6)。

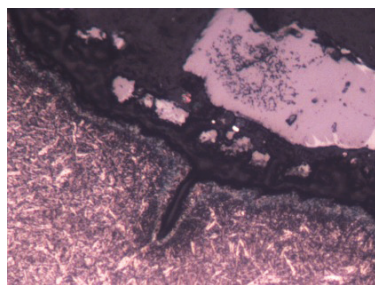
图7 第二条裂纹(400×)

第二条裂纹为中间短一点的裂纹, 尾部同样为圆钝状, 裂纹间隙内充满高温氧化物, 裂纹的四周与模腔表面的组织相同, 同样存在轻微的氧化脱碳现象, 该处的裂纹属于制模过程锻造的挤压折叠裂纹(见图7)。

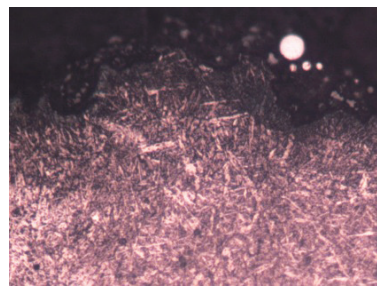
图12 裂纹扩展断口（400×）

为线切割过程中钼丝熔化的颗粒（见图11）。在第一条弧线与第二条弧线之间区域进行观察，断口呈曲折的沿晶开裂。断口左侧圆弧状的凹坑，为裂纹扩展引起的夹杂物脱落坑。

断口右侧呈直角形的凹坑，为过热引起晶间弱化的晶粒脱落坑。断口附近组织极为粗大，表明材料的加热温度非常高（见图12）。局部区域沿晶开裂断口显示晶粒更为粗大，断口处可见凸起的整颗粗大晶粒（见图13）。

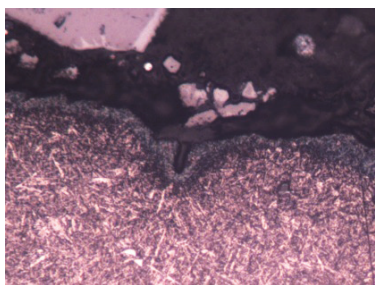
图8 第三条裂纹（400×）

第三条裂纹最短, 该裂纹与第二条裂纹形成原因相同, 且裂纹周围的氧化脱碳现象更为明显(见图8)。

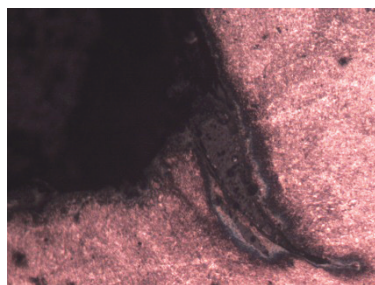
图10 右侧凹槽底部（100×）

一步放大，可以清晰地观察到开裂处呈V字形开口裂纹，裂纹间隙两侧布满浅灰色高温氧化物，圆钝的裂纹尾部连接一条细长的裂纹。

裂纹的左侧边缘还有一块长条状的疑似非金属夹杂物。裂纹开口至尾部圆钝处应该属于制模锻造的挤压折叠裂纹<sup>[7]</sup>，细长的裂纹属于应力扩展裂纹（见图10）。

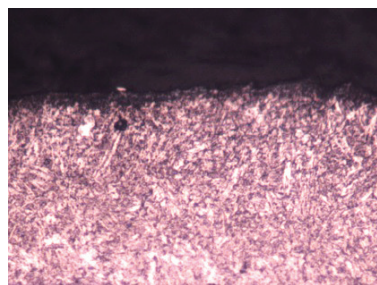
图14 最终断裂断口（400×）

沿第二条弧线以上区域进行观察，断口又呈现笔直的穿晶形态，但断口表层已经没有氧化物覆盖，因而符合裂纹扩展终断区瞬间断裂的特征，裂纹附近的基体组织仍然相当粗大（见图14）。

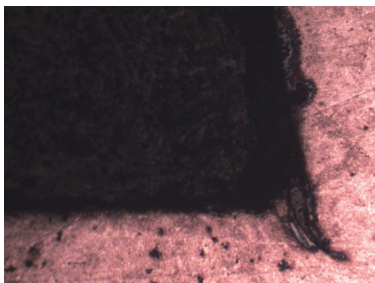
图9 右侧凹槽底部（40×）

2<sup>#</sup>样件为模具右侧定位耳模腔中间部位, 图示模腔凹槽底部没有圆角, 几乎为直角, 该处的应力集中理论值为无穷大。在凹槽底部的直角处明显可见一条粗短状的裂纹(见图9)。图片进

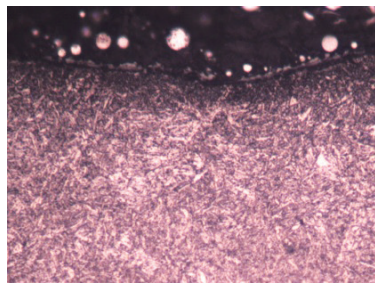
图11 淬火开裂断口（400×）

3<sup>#</sup>样件为开裂的蘑菇头中间部位，沿图2断口所示的第一条弧线的下侧区域观察，断口呈近似笔直的穿晶断裂形态，断口表层有一层极薄的浅灰色氧化物层。该处裂纹应该属于快速扩展的应力开裂裂纹，由断口表层覆盖的薄层氧化物得知，断口表面经过高温氧化，因此可以推断该处裂纹属于淬火应力开裂。

断口附近的基体组织较为粗大，断口上部白亮色的圆形斑点

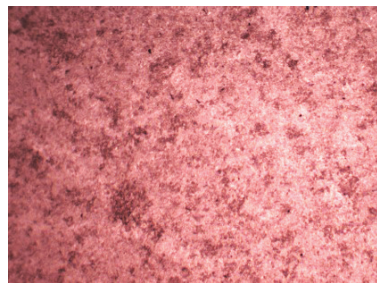
图15 粗晶斑组织（40×）

对3<sup>#</sup>样件的金相组织进行低倍率观察，基体组织中不均匀分布的粗晶斑异常明显，表明材料

过热现象较为严重（见图15）。

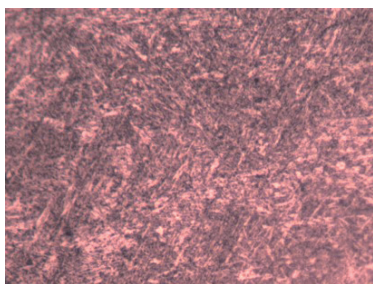
图16 框栏状组织 (400×)

高倍率下观察，粗晶斑区域显示马氏体位向组织粗大，局部区域甚至出现极粗大的框栏状组织，但球粒状回火索氏体的调质组织仍然可以辨别（见图16）。基体组织中存在较多量的黑色斑

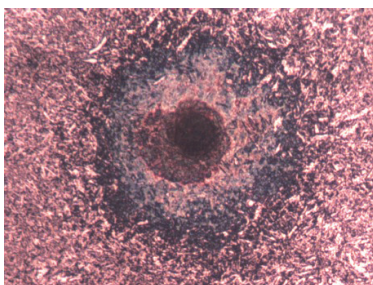
图17 大夹杂熔洞 (400×)

点,这种黑色斑点组织是非金属夹杂物熔融的孔洞。由于熔融的孔洞周围氧化及贫碳贫合金,使淬透性显著降低<sup>[8]</sup>。

淬火过程中,过冷奥氏体发生相变,转变为黑色的屈氏体组织,这也是材料过热的特征组织(见图17)。夹杂物颗粒大的孔洞周围,氧化及回火色泽明显一点,但黑色的屈氏体组织显示不太清晰。夹杂物颗粒小一点的孔洞周围,黑色的屈氏体更为明显(见图18)。
