# 某油库三通开裂失效的现场分析及启示

毛静丽 王虎 刘智

**【摘要】**在油气管道、站场工艺工程施工建设中，由于存在的各种客观因素或主观因素，导致施工的产品出现失效事件，给业主、客户以及相关方造成巨大经济损失，同时也给工程参建单位的质量信誉造成极大的不良影响。在质量终生责任制的大背景下，我们应该从那些已经发生的质量事件中得到启示，为工程建设质量提供更有力的保障。

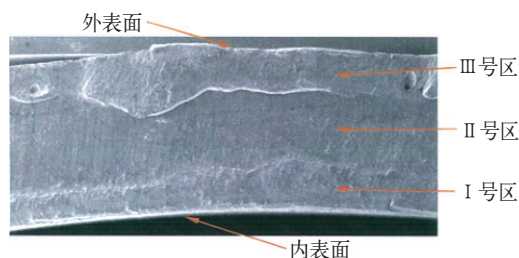
图6 3<sup>rd</sup>试件扫描电镜低倍形貌

由图6可以看出,断裂面由内向外分为明显的三个区域,内侧Ⅰ号区的厚度约1mm。中间Ⅱ号区存在明显的氧化物,与Ⅰ号区、Ⅲ号区存在显著差别,可以断定为焊接过程中的焊接缺陷。

(5) 结果分析 由该三通断口低倍和微观分析结果,发现主、支管相贯线附近存在一近似平行于三通主管轴线的焊接接头,且接头内、外焊缝之间含有一大尺寸未焊透原始缺陷,且内焊道中原始裂纹已穿透内壁层,局部未焊透缺陷处剩余壁厚不足1mm。焊接接头中未焊透缺陷处通常存在较大的应力集中,此类缺陷的存在会使接头有效承载面积减小,大大降低接头的强度,是引起三通开裂的主要原因。同时,根据硬度试验结果可看出,三通管件肩部和三通管件支管件硬度值偏高,说明该三通管件加工过程存在一定的技术问题,是三通开裂的次要原因。

三通未焊透缺陷,且缺陷位于三通结构薄弱环节处,在服役过程中,三通结构应力集中、接头中未焊透应力集中相互叠加,未焊透缺陷处萌生裂纹,使三通在较小的内压载荷下发生失稳开裂。因此,三通主管相贯线处未焊透缺陷是导致三通开裂的主要原因。
