# 汽车前纵梁钢板激光填丝熔焊质量控制

**【摘要】** 本文以汽车前纵梁钢板激光填丝熔焊为例，根据实际生产经验，介绍影响钢板激光填丝熔焊质量的因素，以及对生产过程中产生的缺陷原因进行分析，并采取相应控制措施。

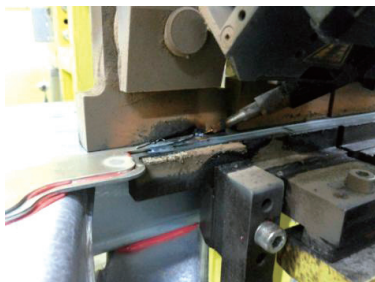
(a) 粘丝现象

第一, 送丝问题。送丝机构出现因送丝管接头损坏而造成送丝控制与机器人移动不同步, 焊丝偏离预设轨迹, 形成粘丝。图3a为生产过程中出现粘丝缺陷。

“焊接眼”监控表明, 在焊接过程中送丝速度不恒定, 呈逐渐下降趋势, 激光功率停止时送丝速度依然存在。进一步检查送丝系统, 发现送丝管接头折断(见图

图3 送丝管接头损坏导致粘丝问题

4b), 导致特定位置处送丝管折弯角度过大造成窝丝, 在机器人驶离焊缝时送丝无法及时停止, 过多的送丝偏离到上板与夹具处, 引发粘丝问题。更换送丝管后, 此问题得到解决。

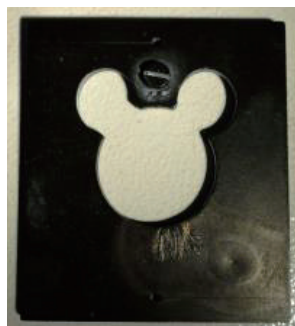
(a) 原隔板

第二，改进透光隔板。原透光隔板中光圈形状如图4a所示，光圈尺寸较大，对下方飞溅阻挡能力弱。位于二级保护镜片下方的透光隔板，直径为24mm，且

在上方有两个 $\phi 10\text{mm}$ 的“鼠孔”用来透过weldeye监控录像的照明光。通过对污染镜片的分析，飞溅物在镜片的中心位置很少，主要通过透光孔边缘和鼠孔位置反射到镜片上。

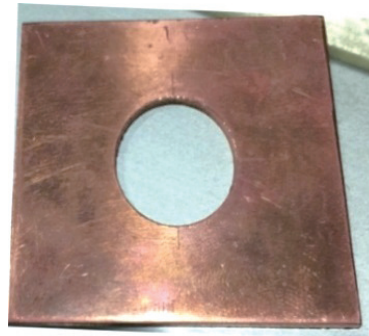
(b) 改进隔板

由于在透光隔板的下边还有侧向的气刀将飞溅吹出，所以在飞溅物射入时会受到侧向吹力的作用。这也解释了飞溅物位于镜片边缘的原因。实际生产中LA的变化小于-50（即工作面光斑直径小于2mm）。根据此型号ALO3的激光性质，在此区间全域激光斑点 $\phi \leq 10\text{mm}$ 。根据飞溅分布于镜片周围5mm左右的区域，制作出直径18mm的透光板，如图4b所示。在保证透光能力的基础上，减小光圈尺寸，增强对飞溅的阻挡作用。

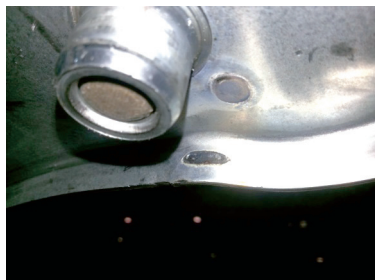
图5 焊缝背部凹陷

(3) 产品质量问题 第一，焊缝背部凹陷。焊缝背部凹陷（见图5）的潜在原因和对策如

下：①激光功率过高，导致焊接热输入量过大，焊缝背部因过烧而产生凹陷。解决方案为通过试验确定最优激光功率。②焊丝与光斑位置偏差，导致焊丝偏移，预设焊缝位置因焊丝填充不足而造成焊缝背部过烧，产生凹陷。解决方案为重新调试光斑轨迹或焊丝尖端轨迹，确保焊丝与光斑位置始终保持重合。③板材间隙过大，焊丝熔化优先填充到板材间隙，造成对应位置焊丝填充不足产生凹陷。解决方案为通过板材单件尺寸优化降低板材间隙，或通过增加送丝量加大熔敷金属厚度以吸收能量，减少母材熔化。

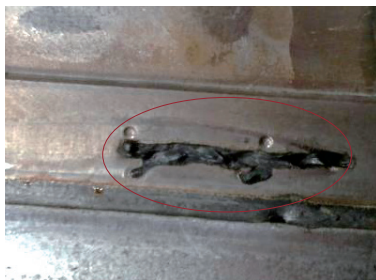
图6 焊缝气孔

第二，焊缝气孔、表面孔洞。焊缝气孔、表面孔洞（见图6）的潜在原因和对策主要有：

①气孔。板材间隙过小（小于0.15 mm），导致板材表面蒸发的锌蒸汽无法排出形成气孔。解决方案为减少夹具夹紧力，增加夹具夹紧间隙，调整上、下板材间隙至最佳（0.15~0.2mm），为锌蒸汽的排出创造条件。②表面孔洞。焊丝与光斑位置偏差，焊丝偏移位置过度烧损，造成焊缝孔洞。通过调整焊丝与光斑位置

对中度,可以避免表面孔洞的产生。另外,激光功率密度过高,导致焊缝过度烧损形成孔洞,解决方案是优化激光功率密度。

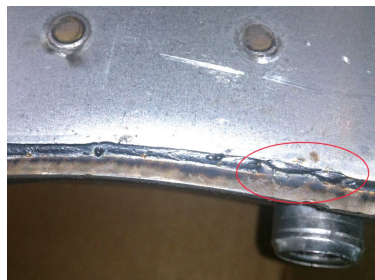
图7 焊缝偏移

第三,单边焊。单边焊缺陷(见图7)的潜在原因和对策主要有:①焊丝与光斑位置发生偏差,焊丝偏向上板或下板方向,导致焊缝在单板上成形,造成焊缝偏移缺陷。解决方案为优化送丝轨迹。②送丝机构旋转轴力平衡被破坏,导致旋转轴发生角度偏差,光斑和送丝位置同步发生偏差。解决方案为优化线缆布线,避免机器人运行时因线缆紧张破坏送丝机构旋转轴力平衡。③光斑过小,功率密度过高,光斑因仅能对中到单板而形成焊缝偏移。解决方案为优化光斑尺寸。

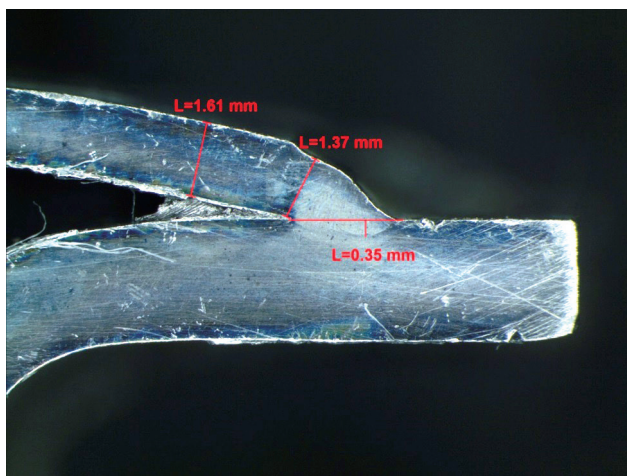
图8 焊缝熔深不足

第四,焊缝熔深不足。焊缝熔深不足直接影响着焊接强度,缺陷横截面如图8所示。合格的焊缝熔深应大于0.4mm。造成熔深不足的潜在原因和对策主要有:①外观可见的焊缝表面凹陷、气孔、焊缝偏移都会造成焊缝熔深不足。解决方案为参照上述方案对相关缺陷进行改进。②光斑尺寸过大或激光聚焦系统保护镜片污染、开裂,致使激光功率密度不足,造成焊缝熔深过

浅。解决方案为优化光斑尺寸或清洁、更换激光聚焦系统保护镜片。③在圆弧过渡位置,当角度变化过大时机器人末端运动会出现减速,此时送丝速度和功率的匹配不当很容易造成熔深不足。
