# 铝合金车体车顶结构修补工艺

**【摘要】** 针对车顶不同受损部位结构特点, 本文采取了有针对性的修补工艺, 同时分析了焊接接头形式、焊接顺序、补板形状等因素对返修结果的影响, 明确了合理的焊接参数, 保证了铝合金车体车顶结构修补质量。

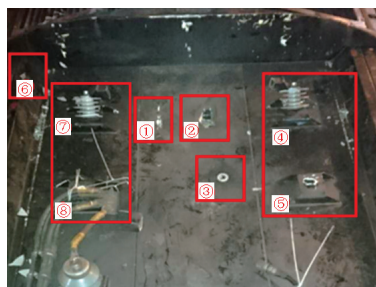
图2 受损受电弓平顶

受损结构位于受电弓平顶位置, 该平顶由2根平顶边梁及3块平顶板焊接而成, 其中受损位置具体如图2中①~⑧所示, 现将其分为

I、II、III三个区域: 其中I区①~③为平顶板缺陷、II区④~⑧为受电弓支座缺陷、III区⑥为受电弓平顶边梁缺陷, 具体如图3

(2) I区平顶板贯穿部位有两处,分别为图2、图3所示的②、③位置处。针对该处平顶下层板的修补,根据现场缺陷大小,位置②采用焊接修补,位置③采用铝修补剂进行修补。

(1) I区可选修补方案有如下两种:一是将原缺陷挖除后,在原缺陷部位下加永久垫板,形成对接焊缝进行修补。二是将原缺陷挖除后,在其上覆盖一块铝板,形成搭接焊缝进行修补。相比较方案一,方案二操作难度小,易于保证焊缝质量,针对车顶结构密封性要求高的特点,故现场修补选用方案二的焊缝接头形式。

第一，用角磨机将图2所示型材的上层板④⑤⑦⑧处受电弓安装座切除，从支座根部用切割片或者往复锯切割，不能伤及母材。支座切除后，用千叶片打磨残留焊缝根部，打磨后高度与平顶平齐或略高于平顶板，不留锐边和毛刺。
