# 发动机变速器壳体裂纹失效分析

**摘要:** 通过对变速器壳体裂纹断口分析, 确定了壳体裂纹性质为疲劳开裂; 同时结合显微组织、化学成分、硬度等综合分析, 找到了引起壳体疲劳开裂的根本原因是零件局部Si元素偏析严重, 导致局部硬度偏低, 降低了零件疲劳强度, 在循环载荷作用下导致裂纹萌生并扩展, 并针对性地提出了提高裂纹部位冷速、控制Si元素偏析的措施。

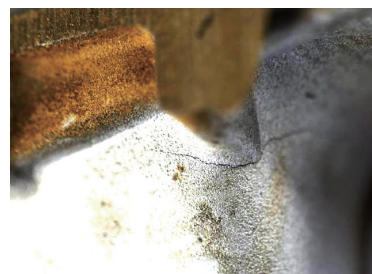
图 1

(1) 外观检查 经目视检查: 裂纹位于零件加强筋板与本体转接部位, 已裂透零件壁厚,

外表面侧裂纹长约48mm, 内表面侧裂纹长约23mm, 两端较细小, 呈弯折状, 表面及附近未见击打及碰磨痕迹, 形貌如图1、图2所示。

(a) 壳体外观

(b) 表面裂纹形貌

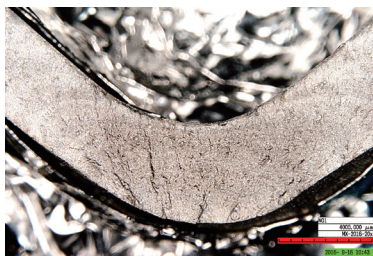
(2) 断口分析 将裂纹打断后观察: 裂纹断面较平坦, 呈浅灰色, 其上可见明显的疲劳台阶和疲劳弧线。由疲劳台阶及弧线的收敛方向判断, 裂纹起始于外表面拐角部位表面, 呈线源, 源区未见冶金缺陷, 如图2所示。经扫描电镜观察, 大部分断

(1) 裂纹性质分析 通过断口观察可知，裂纹断面较平坦，呈浅灰色，其上可见明显的疲劳台阶和疲劳弧线，扫描电子显微镜下观察，裂纹断面大部分断面微观形貌为准解理，局部可见疲劳条带。因此，分析认为变速器壳体裂纹性质为疲劳裂纹。

图2 裂纹断口源区形貌

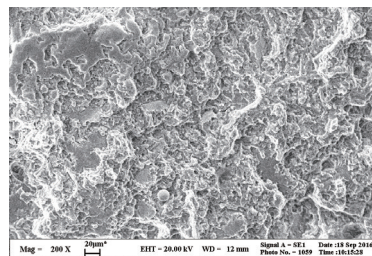
面微观形貌为准解理，局部可见疲劳条带，形貌见图3。

图3 裂纹扩展区微观形貌

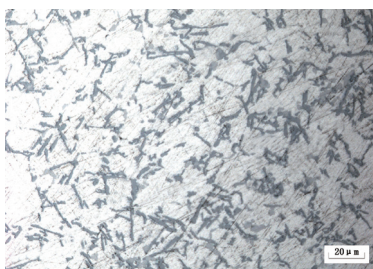
(3) 金相剖切检查 在零件裂纹相邻部位切取试样进行金相检查，壳体基体显微组织未见异常疏松等冶金缺陷，无过烧现象（见图4）。

图4 壳体显微组织形貌
