# 影响齿轮热处理变形的几个重要因素

■ 陈正国, 郝丰林

我公司是一家专业生产汽车齿轮、摩托车齿轮、电动工具齿轮、工程机械齿轮的股份企业。齿轮在进行渗碳热处理的过程中,常遇到齿轮渗碳淬火后平面扭曲变形大,造成齿轮报废;渗碳淬火后齿轮的 $M$ 值变化不稳定;齿轮的齿形齿向变化不稳定,造成装机异响。以下就是对上面的几种情况分别进行说明。

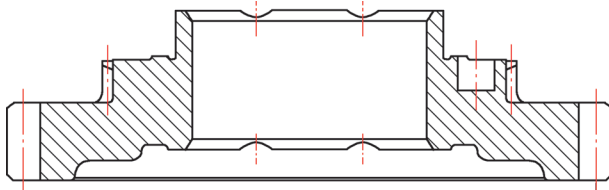
图 1

变化、正火变化、冷加工工艺的变化,虽然热处理工艺没有变化,但是热处理后的工件端面扭曲,造成产品报废。图1是开发产品结构示意,图2是试制时的热处理工艺,图3是改进的热处理工艺。可以看出试制的热处理工艺渗碳温度较高,生产效率高;产品采用平放,热处理后内孔的硬度较高,硬化层也均匀,椭圆度小。改进后的热处理工

艺,产品采用串放,产品的轴向圆跳动较好,渗碳温度降低,渗碳时间增加,减少热处理变形。这样改进后的热处理工艺生产的产品由原来不合格率15%降为0.1%。也有时出现产品处理了几年,突然出现批量不合格,改变热处理工艺后产品合格。事实上最终原因是因不同钢厂的材料、锻造、正火、冷加工工艺流程的变化造成的。

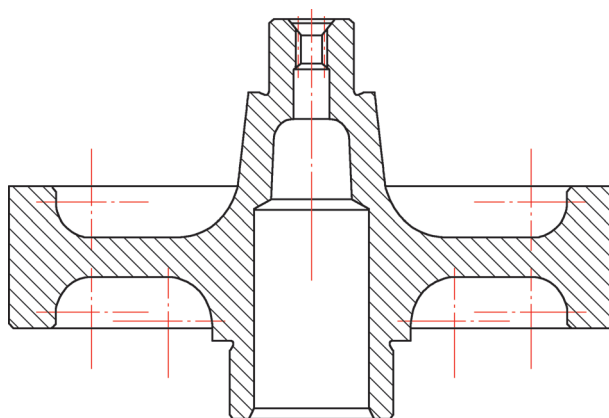
图 4

图4所示产品,最大外圆156mm,热处理了1万件,有一批产品出现轴向圆跳动超差,不合格品占10%左右,造成部分产品报废。于是对没有热处理的毛坯的正火硬度进行检查,正火硬度要求160~190HBW,对称检测4点,一共检查了6件,检测结果如表1所示。

根据检测结果可以看出,由于正火硬度不均匀,造成工件加工后应力不均匀,热处理后工件变形超差,采用冷速比现有工艺冷速慢的淬火油,变形可以改善。

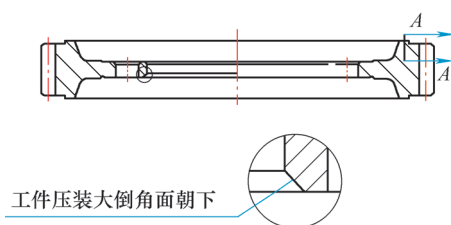
图 5

图5是一款变速器齿轮的减速大齿轮,热处理时我们采用压装的方式进行渗碳淬火,这种渗碳方法对于变形控制得不错,其缺点是两个端面的硬化层偏浅,但是不影响使用。

了5年多,产品的寿命周期就要到了,客户反馈变速器有噪声,检查没有发现问题,由于量较少客户认为主减速大齿轮较大,可能出现扭曲,于是要求我们对

于轴向圆跳动进行严格控制。后来有一个月出现的量较大,检查从箱体拆下来的齿轮进行检测齿形齿向,发现齿形齿向不符合图样要求,存在剃反的可能。因为

这个工件只有内孔倒角处有点区别，其余的都是对称的，剃齿是不能放错，只有靠员工的自觉；热处理时产品压装后也检查不了是否按工艺要求压装。于是我们针对这种现象，专门针对装夹方向做了热处理试验，热处理后数据如表2所示。

根据数据可以看出，产品热处理时如果没有按照热处理要求装夹，出现的变形情况与剃齿剃反有同样的效果。因此，出现这种现象对于剃齿工序，热处理工序应该加强控制，最好的办法是对于产品设置防错措施，保证产品剃齿、热处理装夹的一致性。

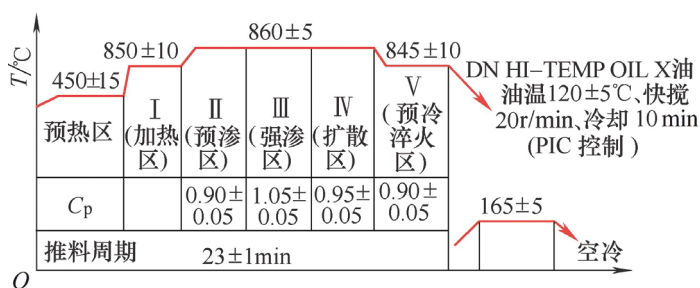
图 6

还有类似图5的减速大齿轮热处理后M值比下差小0.03~0.05mm，热处理工艺见图6，为了挽救此批产品采用箱式多用炉热处理，采用的热处理工艺见图7，热处理后M值合格。这两个工艺的区别是采用的热处理淬火

采用图6的热处理工艺，热处理检测结果硬化层0.62/550HV1，心部硬度357

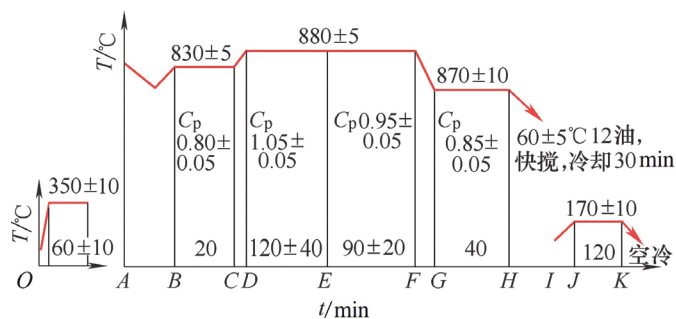
图 7

油不同，为了工件的M值涨大，采用比原来渗碳高的温度渗碳，提高淬火温度达到M值涨大。

~375HV1。采用图7的热处理工艺，热处理检测结果硬化层0.67/550HV1，心部硬度382~418HV1。因此，只有针对问题，优化热处理工艺，减少废品，减少企业损失。
