# 40Mn2钢托轮热处理裂纹的研究

■ 刘美娜, 张英超, 赵燕堂

**摘要:** 通过对化学成分、粗车轮体尺寸、感应器形状等方面的研究, 对托轮体中频感应淬火后产生裂纹的原因进行分析。结果表明: 轮体截面薄厚悬殊引起淬火裂纹, 冷却时在薄厚相差悬殊的R弧部位马氏体相变的时间差很大, 形成很大的组织应力, 以致产生裂纹。改变感应器的形状为梯形后解决了热处理裂纹导致的掉块问题, 满足热处理要求, 保证了产品质量稳定, 降低了成本。

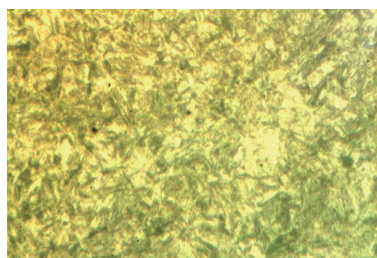
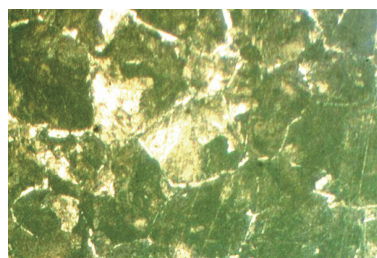
图2 托轮体半坯的组织及晶粒度

从表1可知化学成分合格, 从图2可知淬硬区组织为回火马氏体, 晶粒度实测为8级, 要求7级以上, 而基体区金相组织为珠光体和铁素体, 晶粒度5级, 满足要求, 得出金相组织和化学成分

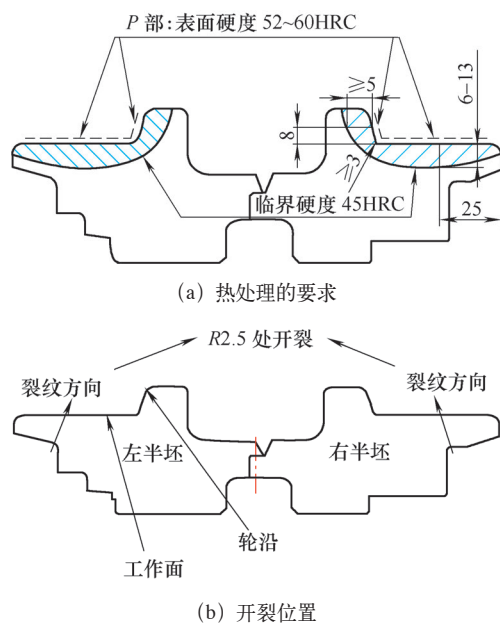
图3 图样关于热处理的要求及开裂位置示意

(2) 托轮体图样调查 从图3可知图样关于热处理的要求中工作面表面无软带说明。工作面边缘厚度小、壁薄，与基体过渡处 $R$ 弧为 $R2.5\text{mm}$ ，淬火时应力集中于 $R$ 弧，易产生裂纹，此外，由于左半坯工作面的边缘厚度小于右半坯，使在相同的工艺参数下左半坯的裂纹率(55%)要高于右半坯的裂纹率(35%)，说明轮体毛坯工作面薄处的设计尺寸对裂纹的产生有影响。

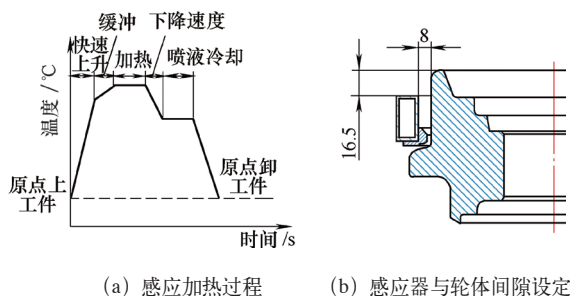
图4 感应加热过程及感应器与轮体间隙设定示意

(3) 托轮体工艺试验调查 图4为感应加热过程及感应器与轮体间隙设定示意。从图中可知，为了加热工作面时不致让工作面薄壁处过热烧透，感应器设计的加热方式为工作面薄壁边缘靠中部透热升温，而实际加热时，为了保证工作面中部热处理要求，试验时在工作面表面达到淬火温度时，边缘已烧透，而冷却时在工作面加热区的薄厚相差悬殊的 $R$ 弧部位马氏体相变的时间差很大，组织应力很大，造成加热区薄厚相差悬殊的 $R$ 弧处开裂，而且通过不同的试验参数(如加热时间、冷却时间等)和变换加热位置(如先快速短时间加热薄处，再快速移动轮体加热厚处等)等方式均无法达到消除裂纹的效果。由此得出，感应器的设计对裂纹产生有很大的影响。

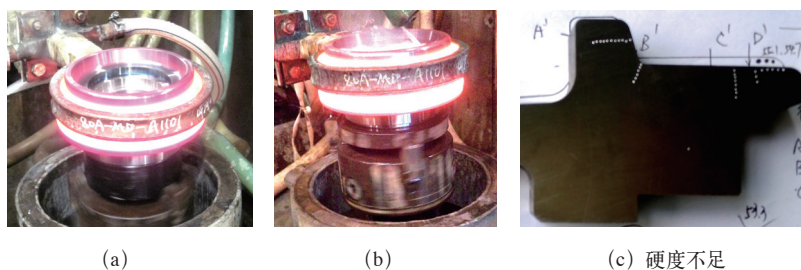
图5 轮体薄壁处降温及热处理剖切块

(1) 轮体薄壁处降温 采用对薄壁处降温即加热过程中一直对 $R$ 弧进行水冷，使薄处和厚处冷却速度尽量保持一致，薄壁处的边缘不烧透，如图5所示，期望达到工作面边缘的表面到温而内表面保持低温的效果。实施效果是虽然没有开裂，但是淬火时由于边缘温度不够，导致出现

14mm长的软带，无法满足图样热处理要求。

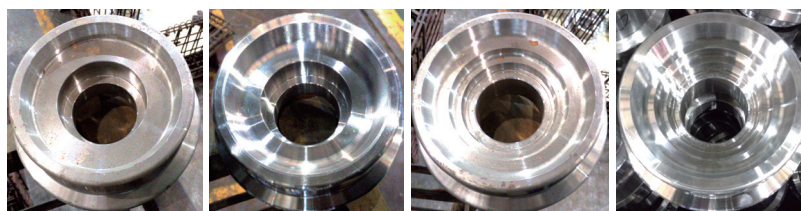
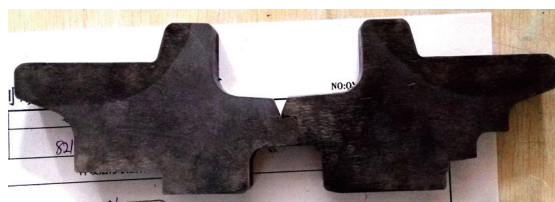
图7 粗车轮体尺寸改善、热处理过程图及剖切结果

(2) 改变粗车轮体设计尺寸 加厚工作面边缘厚度，增大过渡圆角。热处理后，将增加的部分再加工，如图6所示。图7为粗车轮体尺寸改善后的效果、热处理过程及剖切结果，从图7b的剖切结果可知，改进后的粗车轮体毛坯热处理后剖切，其外表面全部淬硬，表面硬度53~55HRC，内表面硬度低，为22~35HRC，不影响加工，但是经过MT检测仅部分合格，不过裂纹率有明显的下降，降为36%。如果将薄壁处继续增厚，虽可以减少裂纹，但相应成本和内部的加工效率降低。

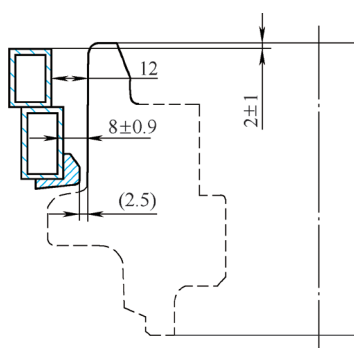
图8 感应器与轮体间隙设定

经过分析可知，原来直壁感应器到工作面壁薄和壁厚处间隙相同，感应加热时会使壁薄处强烈地过热，而壁厚处加热不足，使过渡处无法抵抗冷却时在薄厚相差悬殊的R弧部位因马氏体相变的时间差很大而形成很大的组织应力，以致产生裂纹。由于间隙越大，漏磁通越多，磁场能量的体密度也就越小，所以为了解决这一因工作面薄厚不均而产生的裂纹问题，采用目前最常用的办法就是按经验适当增加壁薄处间隙使之大于壁厚处间隙，借此抑制壁薄处的过热。我们按经验采用梯形感应器（两个铜管错开）代替原来直壁（单个铜管）

的感应器，采用梯形感应器（见图8）可以使薄弱处感应的距离增大，进而减少热输入，平衡相变时间，降低组织应力，解决此裂纹问题。经过多次试验剖切结果

合格，如图9和表2所示，满足热处理要求，成功将裂纹率降为0。
