# 40CrMn 枢轴断裂分析及对策

■ 冯显磊, 翟展新, 王丽媛, 宋超, 王忠, 王孟, 谢玲珍

**摘要:** 分析了推土机终传动枢轴在工作时突然断裂失效故障, 通过对枢轴的使用工况、宏观断口、光学显微镜金相、断口扫描电镜、力学性能检测等, 综合分析表明枢轴断裂为准解理脆性断裂, 导致脆性断裂的主要原因为倒角工艺不合理, 导致剪切应力集中, 增大了缺口敏感性, 使倒角处韧脆转变温度提升; 另一方面原材料热处理工艺不当, 导致力学性能偏低。

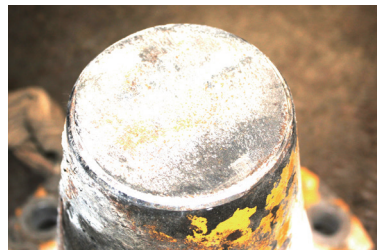
图3 断裂枢轴

某机型推土机在工作服役过程中突然断裂失效, 其工作环境为工况复杂的山石开采和水泥砂浆施工工地, 工作环境温度为10~35℃。断裂位置位于枢轴装配轴承后与台车架安装结合处 (见图3), 宏观

断口光亮而平齐, 无疲劳贝纹线等特征, 断口扩展区具有“人字纹”花样, 轴直径100mm, 为典型脆性断裂 (见图4)。

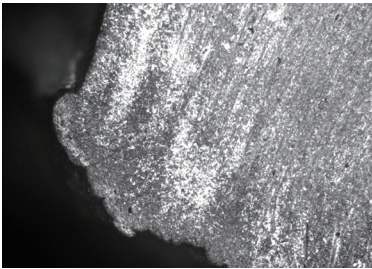
图5 显微金相（50×）

取断口处试样经过碾磨、抛光后，用4%硝酸酒精溶液腐蚀，在光学显微镜下观测金相组织，图5显微金相显示基体材质有明显的轧制流线，流线带上较铁素体，主要是锻后正火不够充分，没有完全消除，这种锻造遗留不良组织在沿轧制流线方向强度高、韧性好，而垂直于流线方向强度、韧性均较差，而枢轴装机后受到台车的切应力垂直于枢轴材质的轧制方向，此为造成枢轴断裂的原因之一。

（1）确保基体组织均匀性，保证基体具有良好的综合力学性能。对于直径较大的轴类轧制毛坯，在轧制、锻造后，要求充分退火或正火处理，消除轧制偏析、带状组织等不均匀组织。

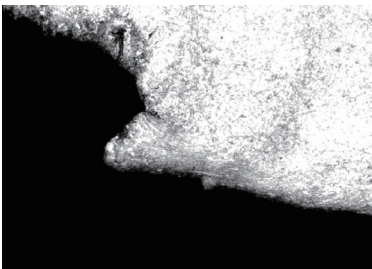
图6 轴倒角根部显微金相（200×）

图6为枢轴断裂处的倒角形状，原设计为R1mm倒角，由于制造工艺问题，造成该处倒角呈V字形缺口，极易导致在该处应力集中，为造成枢轴断裂为主要原因，同时基体组织为珠光体+密布的块状铁素体，主要为淬火加热温度偏低，造成未完全奥氏体化。

（3）工艺设计问题，在枢轴断裂处存在R1mm的倒角，但倒角不规范，加工后呈“V”字形缺口，导致应力在该处集中，增加了缺口敏感程度。

（3）承受重载、冲击的大型枢轴倒角不应过小，制造工艺上应严格按照设计图样进行倒角，避免刀痕或不良倒角造成的V形缺口存在，本文案例将倒角增大至R3mm，并严格规范倒角工艺，该问题再没发生过。

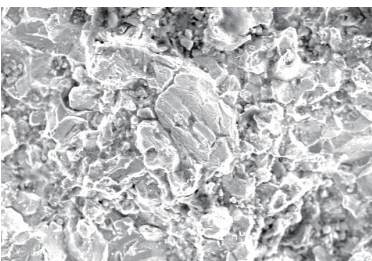
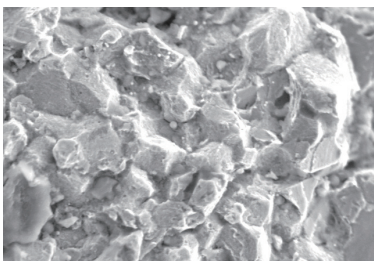
图9 断口高倍SEM扫描电镜形貌

取断口处试样镶嵌后做SEM电镜分析，断口相貌无韧窝，主要以“冰糖葫芦”状沿晶断裂，局部存在河流花样的解理及准解理穿晶断裂，断口处无其他非金属化合物，判定枢轴为脆性断裂（见图9）。

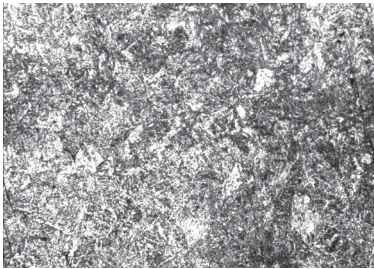
图7 轴表层显微金相（500×）

枢轴最表层组织为回火索氏体及少量的游离铁素体组织（见图7），但该层组织较浅仅为5mm左右，逐步向珠光体+铁素体过渡，主要为淬火加热温度低加上淬火冷却缓慢造成。从图8硬度梯度曲线也体现了组织的不均匀性，最表层至心部硬度为280~256HBW，整体硬度低。

（2）在随后的调质过程中加热不充分，基体组织没有完全奥氏体化，残留了较多的块状铁素体组织，在淬火时又由于冷却速度慢造成淬透性差，经回火后仅在5mm以内的表层处获得了理想的回火索氏体。

（2）调质淬火加热温度不宜太低，对于大型锻件淬火加热温度要到 $A_{c3}+30\sim 50^{\circ}\text{C}$ ，使奥氏体均匀化，淬火时冷却速度不宜太慢，对于采用油冷淬火，应开动淬火搅拌泵，并对油换热，保证油温。
