# 关于铝合金地铁车体牵引梁翼板裂纹的研究

**【摘要】** 本文针对铝合金地铁车体牵引梁翼板与端部盖板焊缝出现的裂纹问题，采用十字拉伸试验研究6082-T6板材Z向力学性能，分析牵引梁翼板焊缝裂纹产生原因及改进方案。

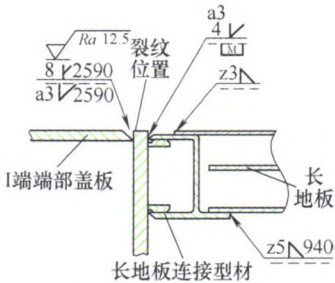
图1 端部结构示意

某项目铝合金车体底架正面焊缝焊后，司机室地板与牵引梁翼板端接8HY/a3焊缝（见图1）焊接完成后（焊接参数见表1），在牵引梁翼板侧（无坡口侧）熔合线及热影响区0~3mm区

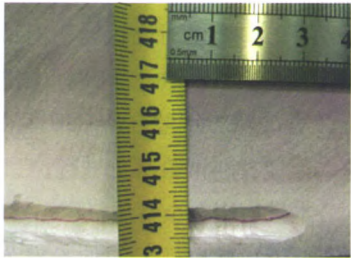
图2 裂纹示意

域沿焊缝方向断续开裂，裂纹深度多发生在2~8区域，都发生在牵引梁两翼板侧（见图2）。随后进行裂纹排查，发现许多车体也出现相应的问题。

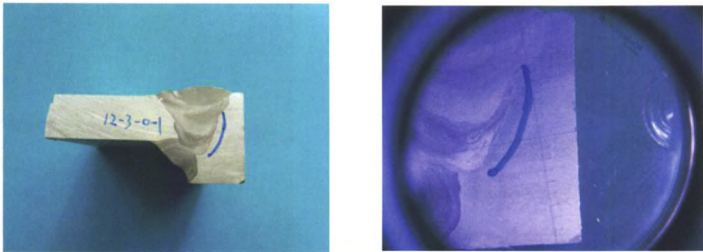
图7 宏观检测

检测结果显示，所有试块都存在部分撕裂。图中截取试块12-3部分检测结果，蓝色记号笔标记的地方母材及熔合线处有撕裂。在图8中，对试块分别进行PT检测，图中截取12-3试块部分检测结果，结果显示，所有试块都存在部分裂纹。在图9中，对部分UT检测合格的试块12-3送理化试验中心进行微观检测，每个试块取一个面，每个面上取两个微观点，微观点的取样位置都在熔合区，与焊缝表面的距离分别是3mm及7mm；放大倍数分别为100倍及500倍。

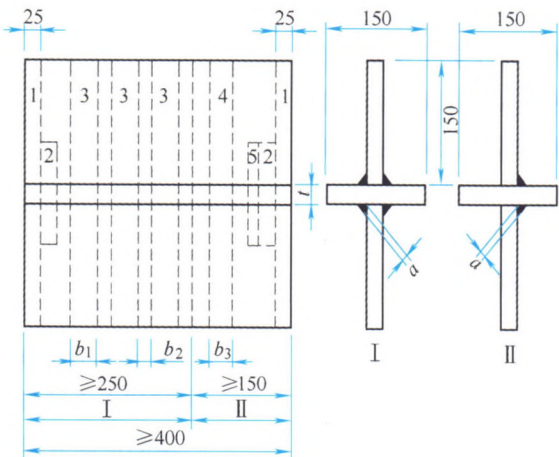
图10 焊接试块取样示意

根据ISO 9018：2015（E）标准制备了批次号为1550027150与1550027151的十字拉伸焊接试样各1件，焊丝为ER5087，气体为70%Ar+30%He+150ppm N<sub>2</sub>（1ppm=10<sup>-6</sup>）。焊接试块如图10所示。

试样焊接完成后根据标准取样做十字接头拉伸试验，根据十字拉伸试验及其结果可知，试块的抗拉强度仅为71~86MPa，与EN 1090-3标准要求的EN AW-6082-T6板材样品最低横向抗拉强度149MPa有较大差距， 仅为

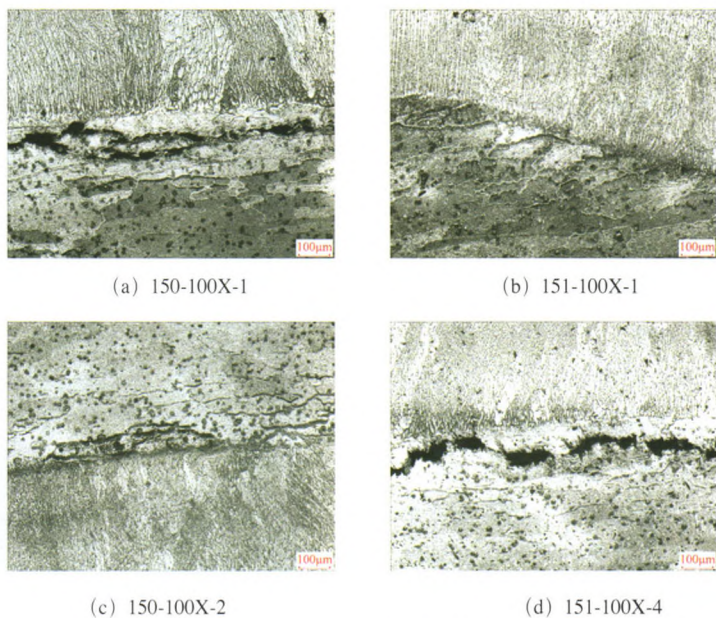
图11 微观金相组织

标准要求强度的一半。通过图11、图12试件金相，发现焊接后母材出现微观裂纹，且拉伸试验断口出现在微观裂纹处。

综上所述，导致裂纹产生的主要原因为牵引梁翼板材质不达标。6080-T6板材为轧制铝合金板材，铝材先经铸造的方法得到铸铝锭，然后经轧制工艺得到铝板，轧制后的铝板晶粒形态发生变化，由等轴的大晶粒转变为细长的类似柱状晶晶粒。而材料内部的也被轧制成为纤维状，与析出物共同组成纤维组织，使铝合金板材出现各向异形。造成板材Z向（板厚方向）力学性能明显低于板材轧制方向力学性能，本文中板材十字拉伸试验也验证了目前牵引梁翼板所使用的EN AW-6082铝合金板材不满足应用要求的事宜。这种板材在Z向方向上的物理性能不足以抵抗施加的作用力，导致了焊接过程中的液化裂纹出现。这种裂纹发生在所有使用了这种板材的T形接头上。

鉴于轧制板材各向异形的特性，在后续的项目牵引梁翼板选材时选用各向力学性能均匀的挤压板材6005A-T6，同时焊接过程选用合理的焊接工艺，尽量采用小的焊接热输入，避免焊缝枝晶粗大，减小偏析，以减小热裂倾向。通过改善工艺措施与选取合适的材料，目前牵引梁翼板焊缝裂纹已得到控制。
