# 燃气-蒸汽联合循环机组余热锅炉典型缺陷修复

**【摘要】**某电厂燃气-蒸汽联合循环机组余热锅炉在技术监督检验中,发现高压锅筒、中压锅筒管座角焊缝存在裂纹缺陷,以及再热冷段管道异种钢接头焊缝硬度超标等典型缺陷。针对缺陷的主要特征提出了修复方案,最终成功修复了上述缺陷。

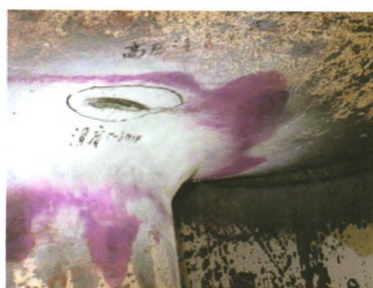
(1) 高压锅筒下降管角焊缝气孔缺陷(缺陷1) 余热锅炉高压锅筒设计工作温度329℃,设计工作压力12.07MPa,检查中发现高压锅筒下降管角焊缝存在表面气孔。打磨清除后,测得打磨沟槽长61mm,最深5.5mm,开口最宽10mm,沟槽形貌如图1所示。该高压锅筒筒体材料为

SA516Gr70钢,内径1900mm,取用壁厚105mm,长13400mm。下降管材料为SA105,接管外径566.4mm,取用壁厚106.2mm,管端外径406.4mm,壁厚26.19mm。

图1 打磨后的沟槽形貌

(1) 缺陷1修复 首先对高压锅筒下降管角焊缝打磨区域进行强度校核。根据现场实测数据，按照GB9222—2008标准，对筒体强度、焊缝补强面积进行校核，然后对打磨形成的沟槽进行补焊。焊接修复能根本上解决此缺陷带来的强度损失，彻底地

解决缺陷的影响。焊接修复时存在的主要技术难点是焊后热处理。若加热区域温度梯度过大，则修复处将产生较大残余应力，这将对锅筒长期运行产生不利影响。

(1) 缺陷打磨区域强度校核 高压锅筒下降管角焊缝打磨区域强度校核包括筒体强度校核与焊缝补强面积校核。经过计算分析，打磨修复后，筒体打磨处的强度能满足标准要求。经校核，打磨处高压锅筒最高允许计算压力=16.77MPa，高压锅筒筒体的计算压力=14.56MPa，说明打磨处筒体强度能满足标准要求；下降管接管开孔需要的补强面积=34066mm<sup>2</sup>，纵截面上补强面积42048mm<sup>2</sup>，打磨处补强面积能满足补强要求。

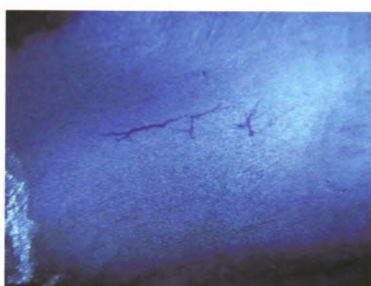
(2) 中压锅筒上升管角焊缝裂纹缺陷(缺陷2) 余热锅炉中压锅筒设计工作温度257℃,设计工作压力4.07MPa,检查中发现扩建端上升管角焊缝出现裂纹,形貌如图2所示。该中压锅筒筒体材料为SA516Gr70钢,内径1250mm,厚度28mm,

直段长度13400mm。上升接管材料为SA105，规格为 $\phi 182.9\text{mm} \times 27.4\text{mm}$ 。

图2 上升管角焊缝出现的裂纹

(2) 缺陷2修复 首先采用机械打磨的方式去除裂纹，清除区域应集中于角焊缝上，避免对筒体母材造成损伤。然后对打磨区域进行焊接修复，由于位置受限，采用氧乙炔焰对修复区域进行焊前预热。优先使用钨极氩弧焊补焊修复，焊接材料采用TIG—J50焊丝。消氢热处理采用氧乙炔焰加热，加热温度350~400℃，恒温10min，恒温结束后用保温棉包扎缓冷。

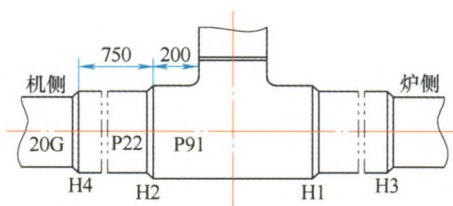
(3) 再热冷段管道三通异种钢焊接接头硬度超标缺陷(缺陷3) 再热冷段管道与高再旁路管道通过三通连接，因结构需要此处存在4个不等壁厚异种钢焊接接头，如图3所示。在对这4个焊接接头的检查中发现其中3个接头硬度超标。其中H1焊缝硬度为280~414HBW；H2焊缝硬度为298~340HBW；H4焊缝硬度260~280HBW。光谱检验表明，P91/P22焊接接头采用的是与P91钢焊接匹配的焊材(9Cr-1Mo-Nb-V)；P22/20G焊接接头采用的是与P22钢焊接匹配的焊材(2.25Cr-1Mo)。

在现场对管道规格进行实测：测得三通主管外径556mm，壁厚41mm；P22管外径527mm，壁厚26.5mm；20G管外径506mm，壁厚16mm。

接接头，由于采用2.25Cr-1Mo焊材，使焊接热处理的可行性大大降低。原因是20G的焊后热处理最高允许温度为650℃，而在这一温度下，即使延长焊接热处理的保温时间，焊缝金属的硬度值也难以下降。

H1、H2焊缝焊接接头硬度最高分别达到414HBW、353HBW，同一道焊缝不同区域硬度差最大达134HBW、55HBW，无论硬度值还是硬度差值均远超DL/T869—2004标准

图3 再热冷段管道与高再旁路管道连接焊缝示意

的要求。因此为避免运行中该接头处发生安全事故，必须对H1、H2两个焊接接头进行重新热处理。

综合考虑设备的现状和焊缝的硬度值，建议对此焊缝进行监督运行的方式：首先对该焊接接头进行UT、MT检测，若存在超标缺陷，则将整条焊缝切除，并采用与20G材料匹配的焊材(TIG—J50焊丝，E5015焊条)重新焊接，焊后进行650℃×2h的热处理；若无超标缺陷存在，则该接头监督运行，并在下次大修时再进行UT、MT检查。若该两次大修检查均未发现超标缺陷，则该焊缝纳入正常技术监督程序。

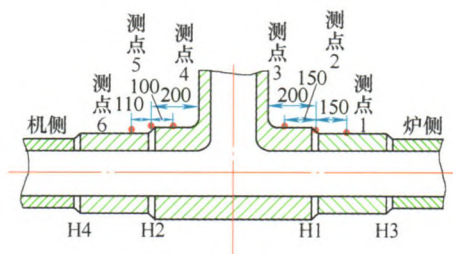
图4 热电偶布置位置

(2) 硬度超标接头再热处理 加热装置、热电偶的布置如图4所示。实际工程中，每个焊接接头布置30kW加热绳，其中P91钢侧布置17kW，P22钢侧布置13kW即可满足加热要求，布置22.0kW加热绳能满足加热要求。

每个接头分别布置3支热电偶，其中1支为控温热电偶，位于焊缝上；2支为测温热电偶，分别位于P91钢和P22钢母材上。热电偶采用点焊的方法固定。处理后接头硬度测点硬度分布如附表所示。经过再次热处理，成功将焊接接头的硬度调整到合理的范围，并且使同一焊缝各测点间的差距控制到标准范围内。H1、H2焊接接头同时热处理。

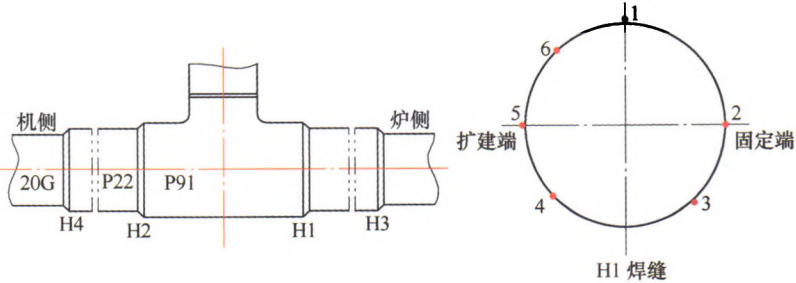
测量位置示意图：

| 测量部件 | 测点编号 | 测量值HBW | | | 平均值HBW | 备注 |
|---|---|---|---|---|---|---|
| H1焊缝 | ① | 289 | 266 | 264 | 273 | 修复前测量硬度值<br>280~414HBW |

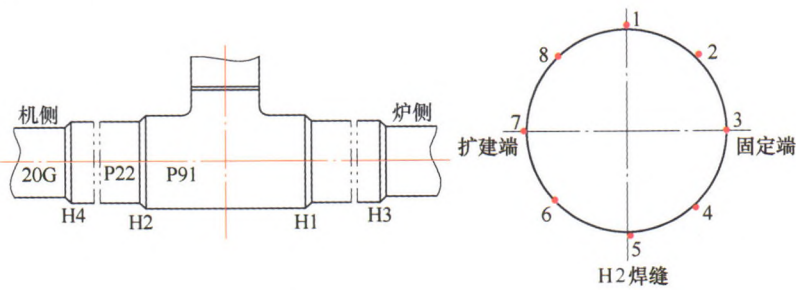
测量位置示意图：

| 测量部件 | 测点编号 | 测量值HBW | | | 平均值HBW | 备注 |
|---|---|---|---|---|---|---|
| H2焊缝 | ① | 270 | 279 | 271 | 273 | 修复前测量硬度值<br>298~353HBW |
