# 铝合金薄壁壳体焊接件缺陷分析与控制

**【摘要】** 本文针对典型的铝合金薄壁壳体焊接件进行失效分析，从焊接结构完整性与材料焊接性两方面分析该类焊接件缺陷形成原因，并通过改进焊接结构设计、优化焊接参数，有效控制焊接缺陷的产生，提高了产品可靠性。

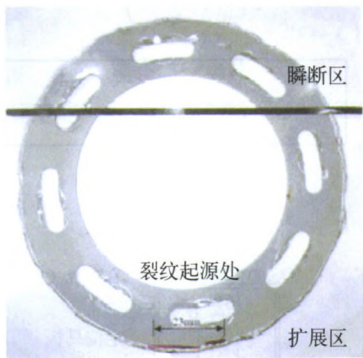
图1 安装支座断口分析

所示。该焊件通过下端盖的螺母固定在安装平面，上端盖的螺栓连接支撑件，起到安装支座的功能。焊件的材料为厚度2.0mm的5A06防锈铝，采用手工钨极氩弧焊方法焊接。对失效件进行断口分析，通过目视观察断口形貌，如图1a所示的上部约占周长1/3区

(a) 残余下端盖断口

(c) 裂纹扩展区SEM

域变形严重,为瞬断区域;下部2/3区域为裂纹扩展区域,采用低倍金相观察裂纹扩展区域,发现典型裂纹源宏观形貌:断口较为平坦,并可观察到断裂之后的黑色铝合金磨损产物,如图1b所示。进一步通过SEM观察,可见致密的疲劳条带(见图1c),因此推断该断口为疲劳断口。

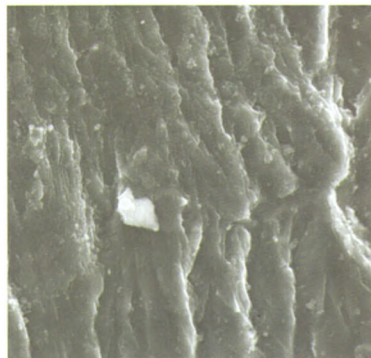
(b) 裂纹扩展区低倍金相组织

(d) 未焊透缺陷低倍金相组织

针对裂纹源区检测焊缝质量发现:裂纹源区23mm范围内(约占焊缝全长3%)存在未焊透缺陷(见图1d),焊缝熔透区宽度为1.2~1.4mm,熔透深度为母材厚度60%~70%,未发现其他内部缺陷。未焊透不仅严重影响焊接接头强度,而且它是最容易应力集中的地方,且该安装支座在飞行中同时承受着气动载荷和振动载荷,焊缝处承受气动载荷产生的弯矩、剪力和拉力。据此分析得到该安装支座断裂失效原因为:下端盖与筒体外角接焊缝的未焊透缺陷造成焊接结构应力集中,在交变载荷作用下产生疲劳裂纹,其后在交变载荷作用下逐渐扩展,当剩余部分强度不足时,最终导致安装支座断裂。

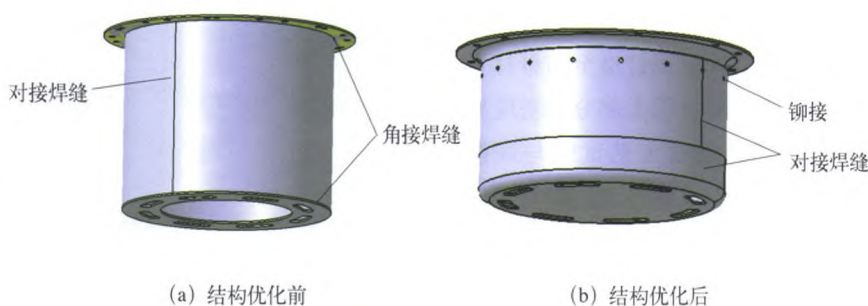
图2 典型圆筒形薄壁壳体焊接件

效。图1为飞机上安装支座在下端盖焊缝位置断裂失效照片。该安装支座选用了典型的圆筒形薄壁壳体焊接件结构，由三部分组成：上、下端盖各为一圆环形板材，中间是钣金对接焊成的圆筒，圆筒与上、下两部分通过外角接形式焊接连接，如图2a

图2a所示的安装支座的仅需将三个部分经简单钣金工艺成形的薄板材焊接而成,这种角接型式的焊接结构虽然降低了工艺难度和制造成本(不采用整件棒料或厚板料机加,大大节省了材料费用,也不采用冲压结构件组装,制造过程中无冲压工序,因此不需设计特殊工装),但角接接头相比对接接头传力线受干扰大,在角焊缝部位产生应力集中系数大,角焊缝承受更为复杂的

另外,角焊缝的质量可检性差,目视检查不易发现壳体内部的焊缝外观缺陷,即使增加X射线检测,也会因角接焊缝在拐角处X射线成像时存在虚影,也难以识别角接焊缝的内、外部缺陷。因此,在特定的承载环境下,为避免角接焊缝产生的应力集中造成疲劳裂纹,将安装支座的组成零件连接形式优化更改,如图2b所示。

(1)改进后的上端盖与中部圆筒的连接采用16颗 $\phi 4\text{mm}$ 铆钉铆接方式,与改进前的内角接焊接形式相比,消除了焊接缺陷等不利因素对连接性能的影响。

(2)改进后的中部圆筒与下端盖连接采用了对接焊接方式,与改进前外角接焊接形式相比,焊接工艺操作性得到较大提高,并且易于进行目视检查及X射线检测发现焊接缺陷,进一步保证焊接质量,确保装机产品合格。

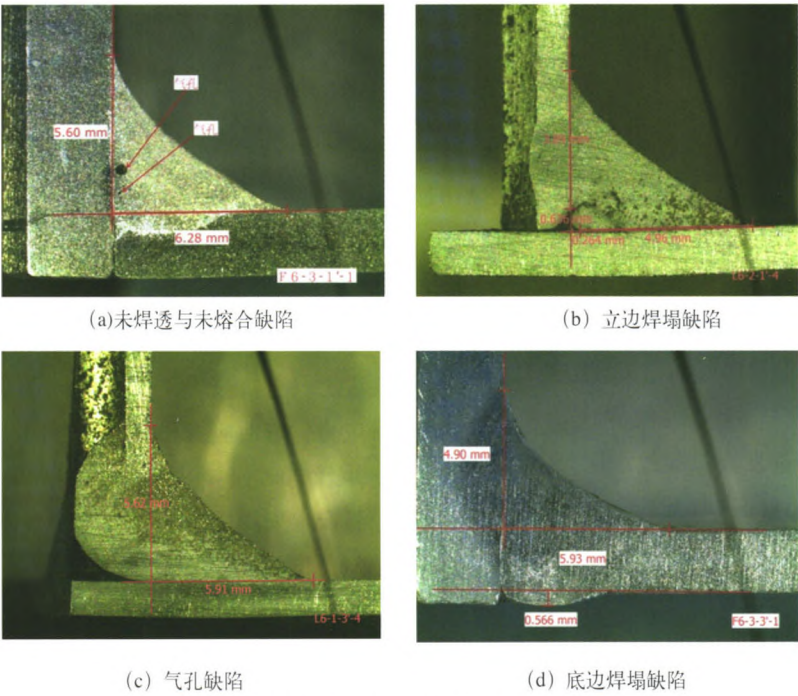
图3 角接试验件宏观金相检测照片

应力(有拉应力、压应力、剪切应力、弯曲应力和复合应力);并且与对接接头相比,其焊缝易产生未焊透、气孔、夹渣等缺陷,图3是在科研生产试验中,通过低倍金相检查发现的铝合金角焊缝缺陷。
