# 实心活柱校直中断裂原因分析及预防措施

**摘要:** 针对实心活柱, 当直线度误差  $> 1/1000\text{mm}$  时, 需通过压力机进行校直, 但生产中会因压力过大或应力集中造成在校直过程中的断裂行为。以供货状态和调质状态作为研究对象, 从化学成分、力学性能、金相组织和断口形貌进行原因分析, 在校直过程中采取减缓压力机的冲击力或增加正火或退火工序的预防措施。

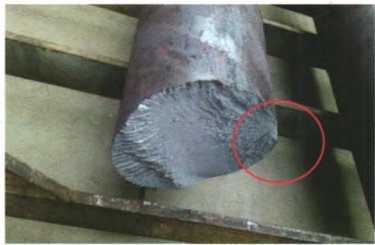
图1 断口宏观形貌

活柱材质为27SiMn, 规格为  $\phi 250\text{mm}$ 。现场观察, 沿活柱中部

偏一侧位置出现横向断裂, 断口有一些小凹陷, 晶粒之间还存在二次裂纹且沿约  $10^\circ$  倾斜角度 (见图1), 裂纹源为图示红圈位置。

态<sup>[1-5]</sup>。此外该材料因未调质而冲击吸收能量很差，且断裂位置可能存在应力集中，当校直过程受到外力冲击时产生的断裂行为。

（2）原因分析 因未调质状态下材料冲击吸收能量很低，且断裂位置可能存在应力集中，当校直过程受到外力冲击时产生

针对原材料直线度误差 $>1/1000\text{mm}$ 引起粗车后活件仍有黑皮现象时，需增加校直工序，因供货态为热轧态（块状F和P处于未完全溶解状态）造成冲击吸收能量很低，且可能存在因材料偏析造成局部应力集中，所以校直时应减缓压力机的冲击力或增加正火或退火热处理工序（块状F和P处于溶解状态）。

（3）预防措施 针对原材料活件直线度误差>1/1000mm引起粗车困难需校直时，因供货态为热轧态而造成冲击吸收能量很低，且可能存在应力集中，所以应避免外界冲击力过大或增加正火或退火热处理后再进行校直。

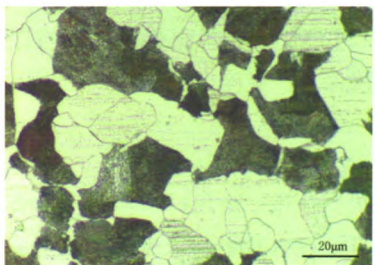
图3 500 $\times$

（3）组织分析 虽然力学性能检测结果与对比试样调质/非调质状态下的各项指标吻合，但为了进一步验证供货（热轧状态）的组织状态和晶粒度大小，对金相组织进行了检验分析，如图3、图4所示。

由图3和图4可知组织为F+P，由图3可以看出块状F和P处于未完全溶解状态，属于轧态组织；由图4判定 $100\times$ 定倍尺下的晶粒度为6.5~7级，属于轧态组织晶粒级别。

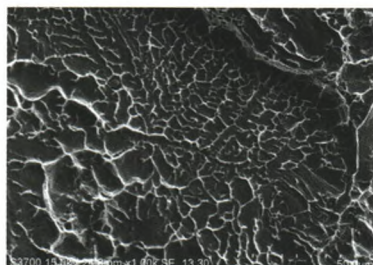
图5 1000 $\times$

（4）断口形貌 图5为热轧状态晶界表面的局部放大，存在浅色的脉络状凸起，这些凸起可认为是一种韧窝，但在断裂时的塑性变形程度极小，而那些深色的平坦面则完全没有出现塑性变形，符合脆性断裂的特征，一般表现为无纤维区，断口比较平滑。该试样断口处纤维区很小，平齐而光亮，呈放射花样，并未见明显的有大量塑性变形的痕迹，断口形貌为较典型的脆断形
