# 某型机摇臂接头疲劳试验失效分析

**摘要:** 某型机在疲劳试验考核中摇臂接头出现断裂, 疲劳寿命远未达到设计要求。从结构设计、试验加载、断口分析、生产制造各方面进行失效分析, 发现摇臂接头耳片内孔镀铬之前, 喷丸处理未覆盖到耳片区域, 导致接头耳片疲劳强度性能大幅下降, 是疲劳试验过程中摇臂接头耳片提前失效的主要原因。在对接头耳片区域采取喷丸处理, 重新加工了试验件并进行了试验考核, 达到了预期的疲劳寿命, 验证了之前的分析。

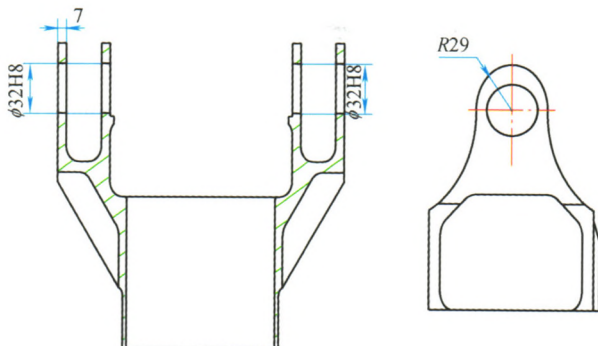
图2 裂纹部位

在摇臂接头疲劳试验提前失效发生后, 对疲劳破坏部位(见图2)进行了初步检查, 破坏现象如下:

(1) 摇臂与机身连接的耳片内侧第二个耳片出现穿透性裂纹。

(2) 内孔铬层表面质量良好, 未磨损至机体。

(3) 耳片外端有一6mm×1.5mm×0.5mm(长×宽

×深)凹坑, 凹坑与裂缝重合, 凹坑表面漆层良好。

表面凹坑明显是一个加工缺陷, 但是否是疲劳失效的原因, 还需要从结构设计、试验加载、断口分析、生产制造等各个环节进行分析。

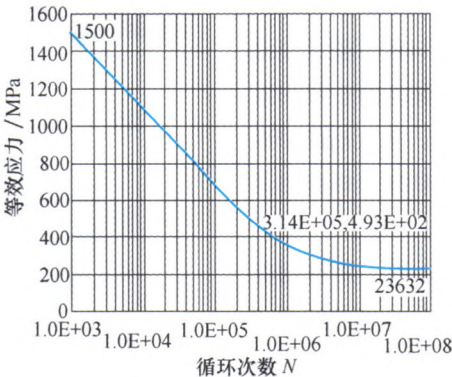
图4 300M钢S-N曲线

(2) 疲劳分析 按设计图样要求：φ32mm内孔喷丸后镀铬，其余部位喷丸后镀镉钛，因此将φ32mm内孔定义为光滑试样喷丸强化及镀铬处理类，其余部位为光滑试样喷丸强化类，耳片材料平均疲劳性能为865 MPa。考虑表面处理系数0.8，擦蚀系数取3，采用如图4的S-N曲线<sup>[5]</sup>，根据表1和表2使用的着陆、地面工况载荷谱，耳片安全寿命大于100000h，结构设计具有足够的疲劳强度。300M钢(40CrNiSi2MoVA钢)材料疲劳性能<sup>[4]</sup>见表3。

通过已完成的试验次数进行反算，得到耳片的应力疲劳极限约300MPa，与表3中光滑试样镀铬处理的疲劳极限相当，因此，初步怀疑破坏耳片未进行喷丸强化。

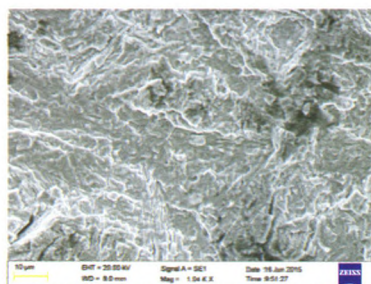
图9 耳片扩展区的微观形貌

在扩展区能观察到细微的疲劳条带, 瞬断区形貌为典型的韧窝形貌, 如图9、图10所示。

在磨损区域和非磨损区的分界处发现微观断口的形貌为沿晶+解理形貌, 扩展区的宏观形貌有疲劳弧线特征, 放大后的形貌有疲劳条带, 表明断口断裂性质为疲劳断裂。

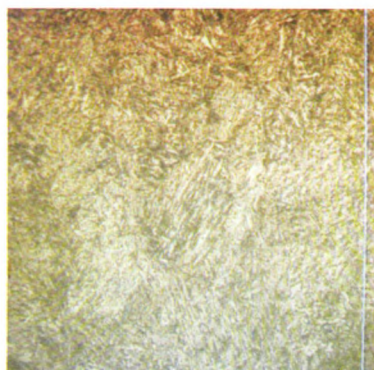
图14 耳片微观组织形貌

(3) 金相和硬度检测 在耳片平行于断口的部位截取试样进行制样, 进行显微组织检测, 发现组织为回火马氏体, 如图14所

示, 微观组织正常。

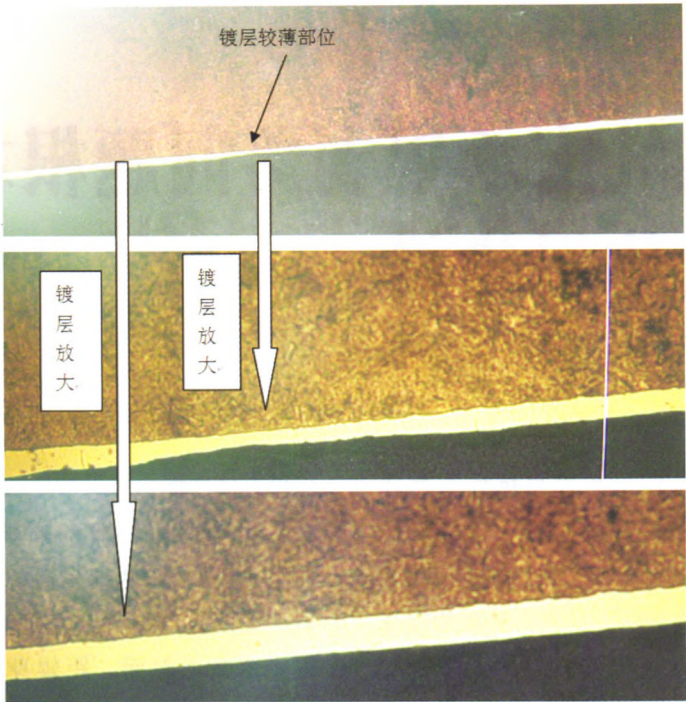
图 15

对耳片内表面进行镀层检查，发现中心镀层有一较薄部位，最薄部位镀层厚度为0.0098mm，其余均匀部位镀层厚度为0.0245mm，如图15所示。从镀层形状观察，镀层与基体结合部位平直，基体部位无凹凸不平的喷丸强化痕迹。

对摇臂加工工艺、热表工艺进行检查，发现机加工工艺输出没有按照设计图样的要求执行，将喷丸、镀铬顺序颠倒。镀铬面无法进行喷丸处理，故没有对镀铬耳片孔 $\phi 32H8$ 进行喷丸处理。

根据检查结果，制造了新的试验件，对耳片两侧和内孔进行了喷丸处理，并实施了1件新的疲劳试验，完成了全部着陆和地面试验载荷谱，并额外进行了11万次的着陆工况，试验件仍未破坏，根据应力分析，耳片处的应力疲劳极限达到500MPa，与第1件疲劳极限300MPa相比，疲劳极限至少提高了67%以上。

(2) 对300M这种高强度钢，镀铬处理会导致其疲劳强度急剧下降，必须特别强调镀铬前的喷丸强化。在工艺实施中，局部连接区域由于空间小，喷丸处理有难度，但这些连接部位却往往是结构的疲劳关键区，因此在设计和制造时均应充分考虑到喷丸强化。
