# 热轧支承辊剥落问题根本原因分析及使用建议

我公司为客户热轧生产线提供的一只支承辊, 辊身直径1461.02mm, 客户反馈在某次轧钢时有异响, 拉出后该辊的辊身发现有剥落。通过现场勘察、支撑辊使用情况调查, 对支承辊剥落问题进行根本原因分析, 并根据分析结果为客户提供现场使用建议。

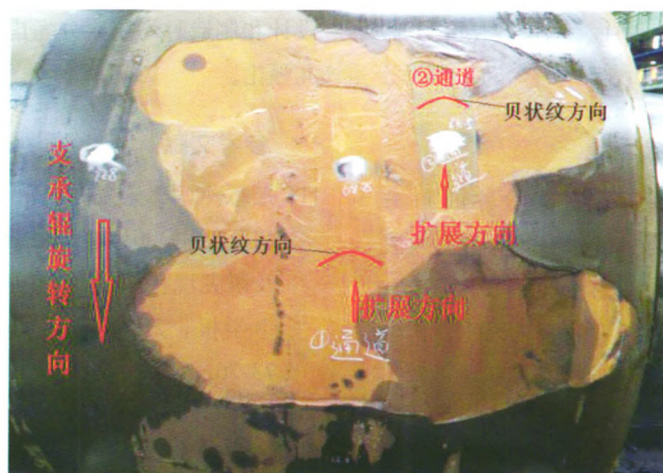
图1 剥落断面形貌

根据现场仔细勘察、测量, 剥落处位于辊身中部至非字端(传动侧)辊身边部(见图1), 范围约900mm(轴向)×800mm(周向), 剥落断面中部有两个平滑的带状裂纹通道区域, 均约100mm宽。①通道距辊身端部约500mm, ②通道距辊身端部约300mm。两条通道区域两侧有一个分界线, 分界线及外侧较为粗糙, 距辊面深度在25~30mm, 条带上可以看到部分不太明显的疲劳扩展条纹, 分布着比较经典的一圈一圈的“贝状纹(海滩样)”疲劳扩展条纹, 这是每一阶段裂纹前沿轮廓留下的痕迹, 贝状纹指示的两条裂纹通道的扩展方向均朝上, 与支承辊在机旋转方向相反。②通道色泽相对发灰、发黑, 表面有一薄层

氧化腐蚀产物。

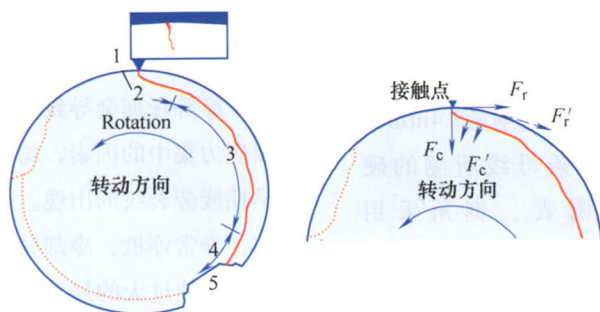
图5 支承辊剥落及接触点受力示意

第2阶段：裂纹向支承辊淬硬层内部扩展。如图5所示，支承辊受到接触应力（ $F_c$ ）与切应力（ $F_t$ ）作用，裂纹有一定扩展，裂纹的取向与接触应力、摩擦力甚至残余应力的合力趋向达成某种角度范围。

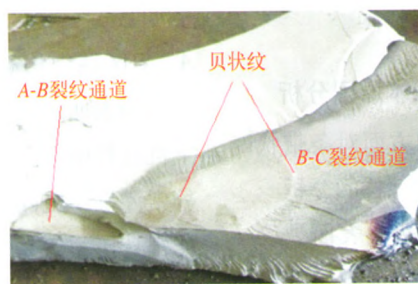
图6 某钢厂2250热轧支承辊剥落崩块

另外，在裂纹扩展过程中，空气、水等逐步渗入裂纹内部，断裂表面上产生表面氧化，使得剥落通道近源区部分色泽出现发灰、发黑现象。由于暴露的②裂纹通道位置相对暴露的①裂纹通道离表面裂纹源近，才显示出色泽发灰、发黑。条带状疲劳裂纹通道扩展的深度变化与不同的使用工况有着极大关系，图6为某钢厂2250热轧支承辊剥落崩块，崩块上两条同向扩展的裂纹通道距辊面深度不同。
