# 特大型轴承中挡圈端面裂纹成因分析

**摘要:** 轴承中挡圈荧光磁粉检测发现裂纹, 通过对其进行宏观检验、化学成分分析、非金属夹杂物检验以及金相检验, 对裂纹产生原因进行分析。结果表明: 该裂纹性质属于淬火裂纹, 主要原因是车刀刀痕较深、非金属夹杂物超标及存在大块状碳化物液析的综合作用引起的。

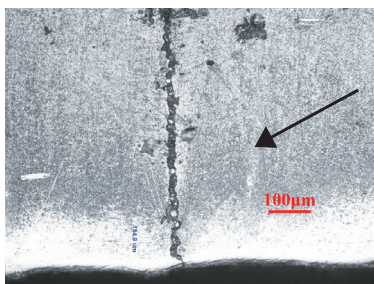
图3 裂纹局部形貌

(4) 金相检验 制取金相试样后在光学显微镜下观察, 可见裂纹呈撕裂状, 大致垂直于挡圈表面, 尾部尖细, 其内未发现氧化皮, 裂纹内部及其附近局部

有非金属夹杂物, 裂纹深浅不一, 深度最深约11mm, 其局部形貌如图3所示。
