# 一种焊接Z向撕裂修补工艺研究与应用

**【摘要】** 公司一艘拖轮舵桨机面板同围井焊接后，发现围井壁板沿圆周方向出现Z向撕裂，板厚26mm，裂纹深度6~12mm。本文详细讲述了Z向撕裂通过焊接修补的工艺处理方案，以供同行参考借鉴。

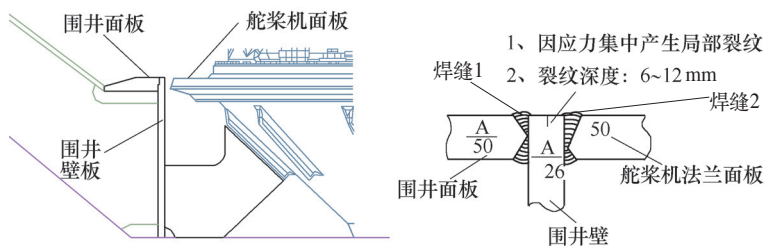
图1 Z向撕裂焊接节点示意

（1）焊缝节点介绍 该焊接节点是由围井面板、围井壁板和舵桨机面板（舵桨机整体设备自带结构）三块板组成的T字接头，如图1所示。其中围井的面板和壁板间的全熔透角焊缝（图1所示的焊缝1）在提前围井壁板同舵桨机面板之间的对接缝（图1所示的焊缝2）几个月完成，

焊缝2是在舵桨机吊装到位后再进行焊接，焊缝2在焊接完成后发现围井的壁板沿圆周方向出现Z向撕裂。裂纹位置在1/2板厚处，裂纹深度6~12mm（整个壁板的高度620mm）。

综上所述，本次质量事故的主要原因是节点设计不合理和焊工未按工艺要求作业，导致焊后应力集中过大引起的Z向撕裂。
