# 2205与Q345D异种钢焊接产生裂纹探讨

**【摘要】** 本文通过舍夫勒组织图对2205与Q345D异种钢焊接产生裂纹的原因进行了分析，结果表明，主要原因是Q345D钢侧熔合比高了，进行了焊接工艺评定试验，焊接接头满足了相关标准要求。

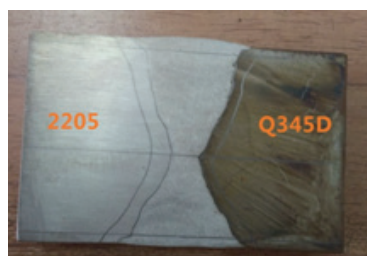
图3 宏观试样

(5) 宏观金相试验 试样和试验符合EN ISO 17639:2013规定, 焊缝根部无未焊透, 焊缝

金属和热影响区无裂纹，无未熔合，试样如图3所示。
