# 小模数渗碳齿轮渗碳淬火工艺

张同保

**摘要:** 探讨工艺温度对心部铁素体、基体硬度、碳化物、残留奥氏体、马氏体及非马氏体的影响。

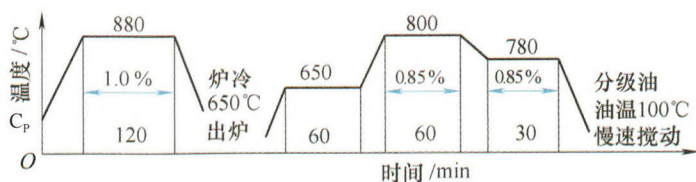
图1 工艺1

工艺1曲线如图1所示, 使用设备是天龙生产的多用炉, 型号为RM9-75/130/75-5-TL。淬火冷却介质使用北京华立精细化工公司今禹等温分级淬火油, 型号Y35-II。

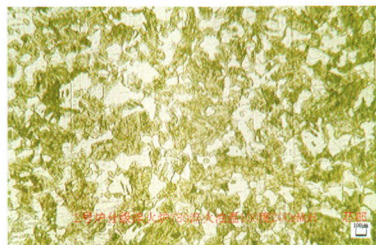
图2 心部 (400×)

(见图3)，符合客户要求；但是心部铁素体5级（见图2）、硬度25HRC、26HRC，碳化物3级（见图4）超出客户要求。

分析认为心部硬度低和铁素体超标主要是因为: 在双相区淬火有未溶的铁素体和先共析铁素体存在导致。碳化物超标主要是淬火温度低, 表面碳势又过高, 在缓慢降温过程中饱和的碳在奥氏体晶界析出, 导致淬火时碳化物超标。

部铁素体超标, 我们认为是因为工件模数太小, 淬火温度较低, 出炉淬火过程中, 中间运行时间过长, 在淬火之前降温过多导致心部温度进入双相区所致。

经过此次生产, 我们认为小模数渗碳淬火产品, 淬火温度的控制应谨慎, 不能一味地为满足心部硬度而降低淬火温度, 一定要考虑小模数产品出炉过程中由于结构的原因降温过快对心部硬度和组织的影响。

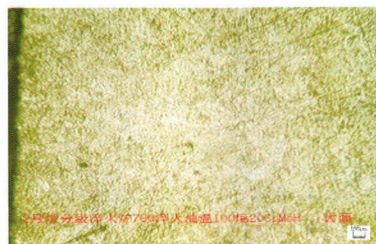
图3 齿面 (400×)

组织如图2~图5所示。表面硬度60HRC、62HRC, 表面非马氏体组织无论齿面、齿顶、齿根都小于0.02mm (如图3~图5), 有效硬化层0.59mm, 马氏体2级 (见图3), 残留奥氏体<15%

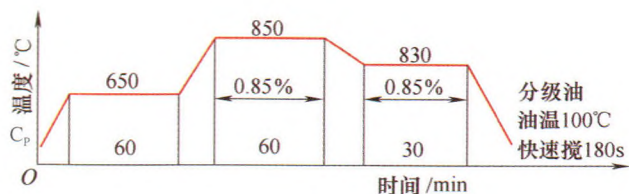
图6 工艺2

工艺2曲线如图6所示，使用设备为天龙生产的多用炉，型号：RM9-75/130/75-5-TL。淬火油使用的是北京华立精细化工公司今禹等温分级淬火油，型号Y35-II。

工艺(见图6)重新试验, 结果有效硬化层超标主要是, 因为二次淬火850℃增加了1h的保温时间, 超标自在情理之中。但碳化物超标比一次淬火时好了许多, 为什么呢? 我们认为是因为850℃保温时间短、温度低, 一次淬火析出的碳化物来不及完全溶解, 导致二次淬火后碳化物仍然残留而超标。另外, 还有粗大的碳化物比细小的碳化物要难溶, 粒状碳化物比片状碳化物难溶, 所以渗碳后过共析的部分加热温度即使高于 $A_{cm}$ , 组织中也可以存在未溶的碳化物。对于心

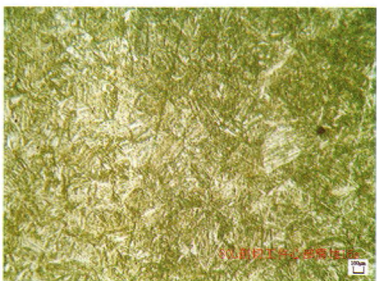
图12 心部 (400×)

新工艺结果：心部为板条马氏体加少量的贝氏体组织，如图12所示；齿面为马氏体组织，3级，如图13所示；齿顶碳化物1级，为弥散颗粒状碳化物，如图14所示；齿根为马氏体组织，三级，如图15所示。心部硬度43HRC，结果完全符合外商的要求。
