# 内齿圈毛坯开裂分析

■ 孙炳超, 袁菲

**摘要:** 对开裂的内齿圈毛坯进行了金相检验和分析。金相观察表明: 在主裂纹内有氧化物存在, 在主裂纹旁边的次生裂纹内也有氧化物存在, 而且次生裂纹与主裂纹并不贯通(相连), 根据次生裂纹内的氧化物推断: 主裂纹和次生裂纹内的氧化物是锻造时形成, 并被压入了金属基体内, 热处理淬火时, 零件受到的拉应力过大导致开裂。

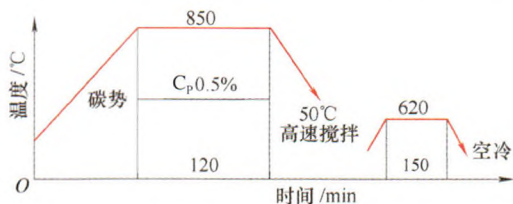
图3 内齿圈的热处理工艺

用的热处理工艺如图3所示。经图3所示工艺处理后，开裂零件的最终硬度为281~286HBW，符合要求，但偏上限。*A*处裂纹深度达18mm。*B*处裂纹深度达17mm，宽度达0.2mm。内齿圈的工艺路线为：下料→锻造（锻粗→冲孔→扩孔）→粗加工→调质→精加工→热处理→磨齿。

(1) 工艺分析 内齿圈的淬火温度为850℃，符合文献[1]、[2]推荐的淬火温度，无可厚非。对于厚度为30mm的工件来说，120min的保温时间还是可以的。42CrMo钢的 $w_c$ 约为0.42%，工艺中碳势设置为 $C_p0.50\%$ ，略有渗碳（增碳）的嫌疑，从理论上说，设置成 $C_p0.42\%$ 最好。两者相差太小，也几乎不能渗碳，更不会脱碳，因此碳势的设置也没问题。由于使用的是KR228快速淬火油， $H=100$ ，又是高速搅拌，应该说冷却效果可以，但一般认为在80℃以下，油温随温度的升高，冷却效果是增大的<sup>[3]</sup>。主要原因是：随着温度的提高，油的黏度降低了，流动性增加了。因此，如果把油温设置成70℃会更好。从工件的最终硬度上（281~286HBW）看，回火温度提高到630℃或640℃更好，150min的回火时间也是足够的。

综上所述，零件热处理工艺虽有不足，但都微不足道，不会造成零件开裂。

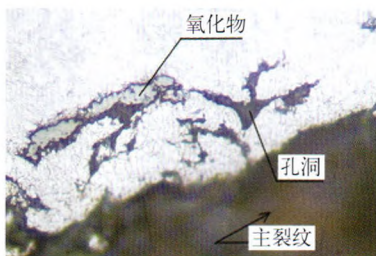
图4 裂纹旁边的孔洞和氧化物

*A*处裂纹发生在尖角（台阶）处；*B*处裂纹在上端面而且是整个闭合裂纹的最宽处。*A*处的裂纹可能存在应力集中；而*B*处裂纹则可能受到的拉应力最大。*A*处裂纹的金相组织如图4所示。*B*处裂纹的金相组织如图5、图6所示。

从图4可看出：在主裂纹旁边有很多孔洞，有的孔洞内存在灰色氧化物，有的孔洞没有；且有氧化物的那个孔洞周围没有明显的脱碳层，与主裂纹也未贯通，这说明：裂纹在锻造时已经形成，氧化物是在锻造时被压入基体内的，压入后由于反复锻造导致在压入处裂纹又闭合了，氧化物附近的基体接触不到空气，没有形成脱碳层。实测了氧化物的长度50~60μm。而图5、图

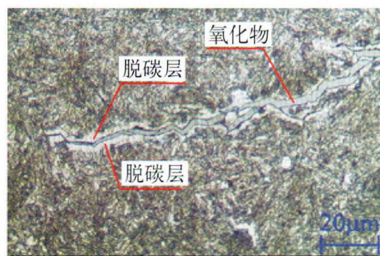
图5 裂纹末端内的氧化物及两侧的脱碳

6均显示在裂纹内有氧化物，而且在裂纹两侧有轻微的白色脱碳层，这说明：裂纹高温时在空气中的裸露时间较长，不但形成了氧化物而且形成了轻微的脱碳。

可以认定：裂纹是在锻造时形成的。但是，再次观察图3，发现内齿圈的回火温度为620℃，在这样高的温度下回火，如没有氮气保护也会产生氧化，调查了作业人员，据作业人员反映，当时回火时，确实没有通氮气。这样，如果在淬火时形成裂纹，回火时裂纹内形成氧化物或者裂纹两侧形成脱碳层，也是符合常理的，那样根据图5、图6来认定裂纹是锻造形成的就完全错误，因此，有必要对回火过程中产生的氧化和脱碳（如果有）进行验证。

**（4）综合分析** 内齿圈在热处理时，使用的设备为可控气氛渗碳炉，型号为SHQB15，该设备滴注甲醇作为载气，通入丙烷作为富化气。甲醇在高温下裂解为CO和H<sub>2</sub>，靠CO和H<sub>2</sub>的保护，工件是不会形成氧化和脱碳的，图9照片表明：在620℃回火，不进行保护的情况下只会形成氧化不会形成脱碳。因此，图5、图6照片中的氧化物和脱碳层

必是锻造中形成的，前已述及，该齿圈经过锻粗→冲孔→扩孔三个环节，至于是哪一个环节形成，不得而知。但是根据该裂纹首尾相连的特点，笔者认为：缺陷发生在冲孔环节。冲孔时，将氧化物压入基体内，而且分布较均匀，扩孔时氧化物被辗长，仍然分布在圆环上，形成了以工件轴心为圆心的同心圆（粗略），作为锻造缺陷被保留在工件中，为后续的热处理种下了祸根。

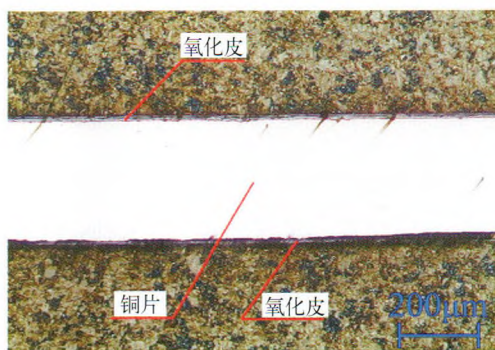
图8 回火试样铜片两侧的表面状况

**（3）回火造成的氧化、脱碳验证** 使用金相试样切割剩下的部分作为验证用试样，确保了试样的材质与本文所述材质相同，大小为29mm×21mm×10mm，放在回火炉中回火，回火工艺与图3相同。回火前将试样两端面在砂纸上充分磨平，露出钢的本色为止，这样能够保证如果有氧化皮肯定是回火形成的。回火结束后，将试样沿宽度方向的中间切割，将两块试样背靠背且中间放一铜片并夹紧，做成夹持试样，如图7所示。这样能够确保试样表面的氧化皮在制样过程中不会脱落，从而观察到真实的表面氧化、脱碳情况。试样经回火后表面氧化状况如图8、图9所示。图8的放大倍数较低，能够看出铜片两侧均有薄薄的一层氧化皮，但是没有脱碳层。图9是铜片一侧的高倍放大图，从图9可看出，试样表面的氧化皮均匀一致，厚约12μm。也能够清晰地看出：试样表面只有氧化皮而没有脱碳层。因此图5、图6中的脱

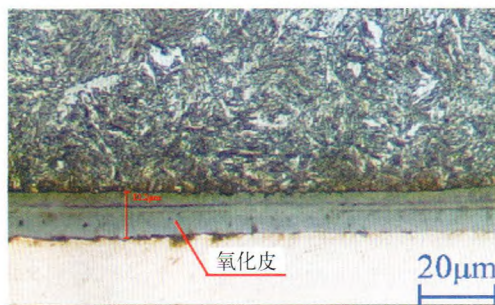
图9 回火试样表面的氧化皮

碳层肯定不是回火造成的。
