# 精轧机接轴中辊端轴套断裂分析

■ 杨晓红, 张建

**摘要:** 通过对宏观断口观察、化学成分分析、齿部取样金相组织、硬度检查、力学性能检测等手段对辊端轴套断裂原因进行了分析。结果表明: 齿面的淬火硬化层不均匀, 齿面中部至齿根部没有淬硬层, 齿部以外的力学性能不符合设计要求等是导致该辊端轴套早期断裂的主要原因。为优化辊端轴套的热处理工艺及冶炼质量控制提供了参考依据。

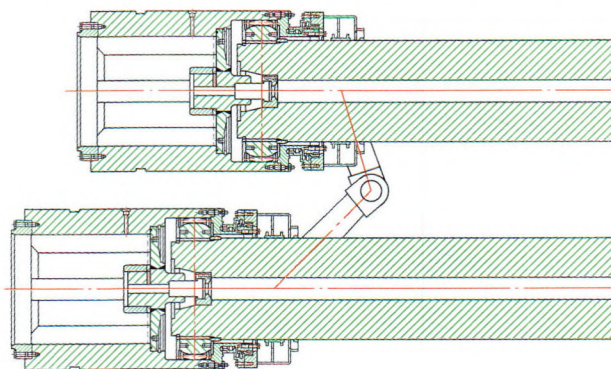
图1 精轧机辊端轴套部分装配

从图1整套精轧机接轴中的装配图可以看出, 辊端轴套右端内齿与外齿轴套的外齿配合, 另一端扁孔与轧辊配合, 传递单向扭矩, 轧钢过程中, 辊端轴套承受的冲击力大。我公司为某钢厂制作的1700mm精轧F1接轴上线使用8个月后, 辊端轴套内齿部位断裂成四部分。此辊端轴套采用低碳合金钢17Cr2Ni2Mo制造, 整体渗碳处理, 渗碳层深度2~2.5mm, 齿部模数12, 进行单齿感应淬火后磨齿, 磨量0.5mm, 齿表面硬度要求58~62HRC。辊端轴套的主要制造工序为: 热锻→正火+回火→粗加工→稳定性回火→机加工(插齿)→渗碳→

精轧机接轴左端的辊端轴套齿部与外齿轴套配合传递扭矩, 扁孔部位与轧辊配合(见图1)。
