# 锯齿开裂的原因分析及改进措施

■ 郝少祥, 任波

**摘要:** 锯齿开裂源于锯齿组织中存在偏析带缺陷组织且沿圆周分布, 使锯齿材料呈现各向异性, 径向承载能力低于周向承载能力; 冲压产生的径向拉应力启动缺陷组织中的裂纹源, 裂纹扩展导致锯齿开裂。改进措施: 一是改善组织后再冲齿, 二是改变锯齿加工方法。

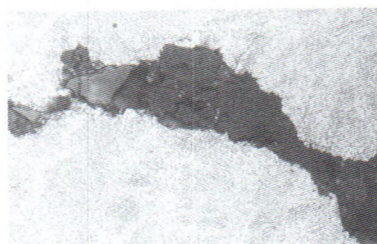
图1 开裂的锯齿

(2) 开裂锯齿金相组织观察 对开裂的锯齿(见图1箭头所指), 作金相组织检查, 图2为开裂锯齿的金相组织。

图1显示，锯齿上裂纹基本上沿圆周方向分布，这表明缺陷组织的分布也基本上沿着齿部的圆周方向。缺陷组织这样的分布显然不利于锯片冲齿加工，因为偏析带及其附近片状珠光体组织在齿部沿圆周方向分布，将使锯齿部位材料的力学性能呈现各向异性，即沿圆周方向可以承受较大载荷，而沿径向方向仅能承受

较小的载荷。冲齿时，冲齿机的冲头沿锯片外圆下压材料，使周边材料承受较大的拉应力，尤其是径向拉应力有可能使处于齿部且沿圆周分布的缺陷组织诱发裂纹，导致齿部开裂。

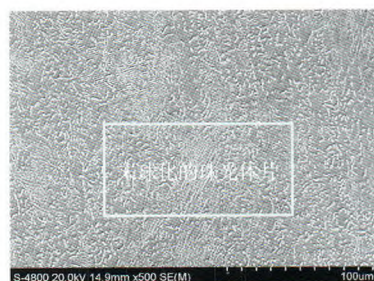
图3 裂纹附近的扫描电镜组织形貌

(3) 开裂锯齿扫描电镜组织形貌观察 图3为开裂锯齿裂纹附近扫描电镜组织形貌。从图3得知，除正常球状珠光体外，有偏析带和片状珠光体等缺陷组织。对片状珠光体组织区域进行扫描，如图4所示。从图4可知，片状珠光体中的渗碳体片出现断裂，这表明渗碳体片断裂处应为锯齿开裂的裂纹源。冲齿时，处于齿部且沿圆周分布的偏析带及其附近片状珠光体组织承受巨大的径向拉应力作用，因缺陷组织强度低，渗碳体片断裂处迅速形成应力集中，结果使周边的组织产生微裂纹，并在拉应力作用下迅速扩展，穿越片状珠光体区域，沿着偏析带走向蔓延至偏析带区域及周边，最终导致锯齿沿圆周方向开裂。

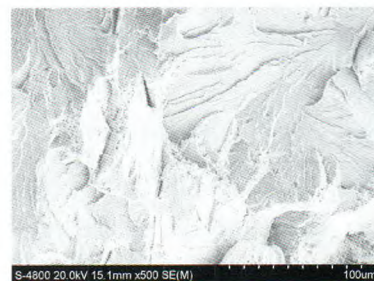
图5 裂纹断口形貌

(4) 开裂锯齿断口扫描电镜组织形貌观察 图5为断口扫描电镜组织形貌。从图5可知，解理台阶边缘是等轴韧窝，表明断口应出现于塑脆相相间的两相区。解理台阶呈现扇形旋涡状，表明裂纹源于此处，扩展至周边。等轴韧窝反映了断口是在正应力作用下形成的<sup>[7]</sup>。

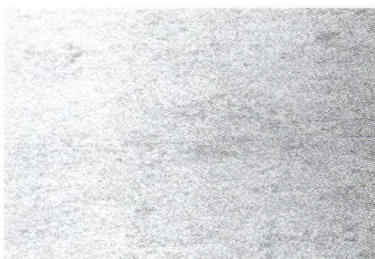
图6 锯片经扩散退火、球化退火后的组织

一体,共析渗碳体聚集成球状渗碳体,形成球状珠光体。图6为采用该措施生产的锯片齿部金相组织。从图6可知,球状珠光体比较理想,没有看到片状珠光体,偏析带已得到改善。现场反馈也没发现锯齿开裂现象。

(1) 改善内部组织后再冲齿 就是利用热处理消除缺陷组织,获得适合冲压的理想组织后再冲齿。具体做法:将锯片先经扩散退火( $900^{\circ}\text{C} \times 8\text{h}$ 、炉冷),再经球化退火( $760^{\circ}\text{C} \times 1\text{h} \rightarrow 700^{\circ}\text{C} \times 4\text{h}$ 等温、炉冷至 $550^{\circ}\text{C}$ 出炉空冷),最后冲齿。扩散退火的目的是均匀成分和均匀组织,减少带状偏析和消除片状珠光体,消除潜在裂纹源隐患。扩散退火时温度加热至 $900^{\circ}\text{C}$ ,是为了获得单一、成分均匀的奥氏体组织,加热温度太高,虽利于成分扩散但易使组织粗大,加热温度太低,虽避免组织粗大但不利于成分扩散。球化退火的目的是获得球状珠光体组织,为冲齿做好组织准备。文献<sup>[9]</sup>指出,65Mn钢经球化退火后,可获得球状珠光体,宜于带钢冷轧和冲压成形,减少不均变形和开裂。球化退火时温度加热至 $760^{\circ}\text{C}$ ,是获得铁素体和奥氏体两相组织,在 $700^{\circ}\text{C}$ 等温,使奥氏体分解为共析铁素体和共析渗碳体,共析铁素体与原始铁素体融合成
