# 圆锥轴承滚子发热后的组织变化分析

**摘要:** 分析了使用过程中发热轴承, 其高碳铬轴承钢轴承滚子的化学成分、异常部位的组织及其基体金相组织。结果表明: 由于摩擦的作用, 导致不平衡热的发生, 使得滚子的组织产生了一系列的不同变化, 同时排除了因热处理缺陷所致的影响因素。

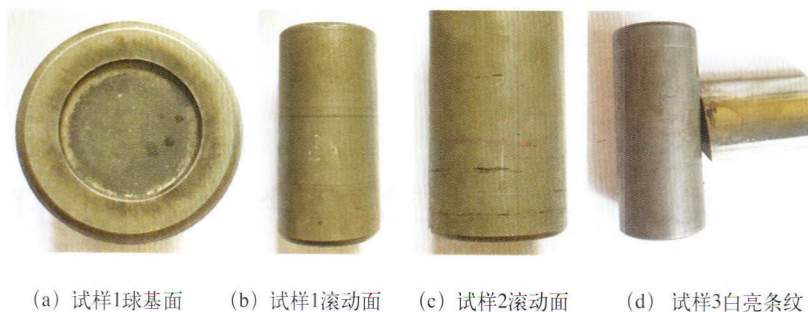
图1 滚子酸洗后的外观形貌

对外观颜色无明显变化的圆锥滚子轴承的滚子, 冷酸洗检查其表面存在的缺陷, 其外观形貌见图1。

第一类是冷酸洗后的滚子高温回火烧伤部位均呈现黑色, 条形状烧伤, 而无烧伤部位呈现灰色, 如图1a、1b、1c所示。这是由于使用过程中, 当温度超过工件热处理时的回火温度而产生的回火烧伤, 相当于工件高温回火引起的表面热软化。

第二类是冷酸洗检查可见烧伤部位也有滚子存在局部白色条纹, 属于二次淬火烧伤, 见

图1 b。由于使用过程中产生摩擦热，当温度超过奥氏体化温度时，摩擦时产生应力而诱发相变，导致金属表层磨削热急剧升温至淬火加热温度，随之冷却，造成磨削表层二次淬火。总之，产生工件的表面变质层；严重者，会导致表面开裂。

第三类属于划伤类缺陷，属于规律性的线性划伤（见图1c），形态特征呈线状，有手感的光亮沟纹，且呈规则形的环形条纹。当滚动轴承油脂含有灰尘、金属碎屑等杂质或在运行中由于金属之间摩擦及材质缺陷等原因，使摩擦下来的金属微粒在滚道和滚子之间摩擦，硬性颗粒或物体尖刃部与之接触并有相对移动而产生的表面线状机械性损伤，造成零件表面划伤或压痕。

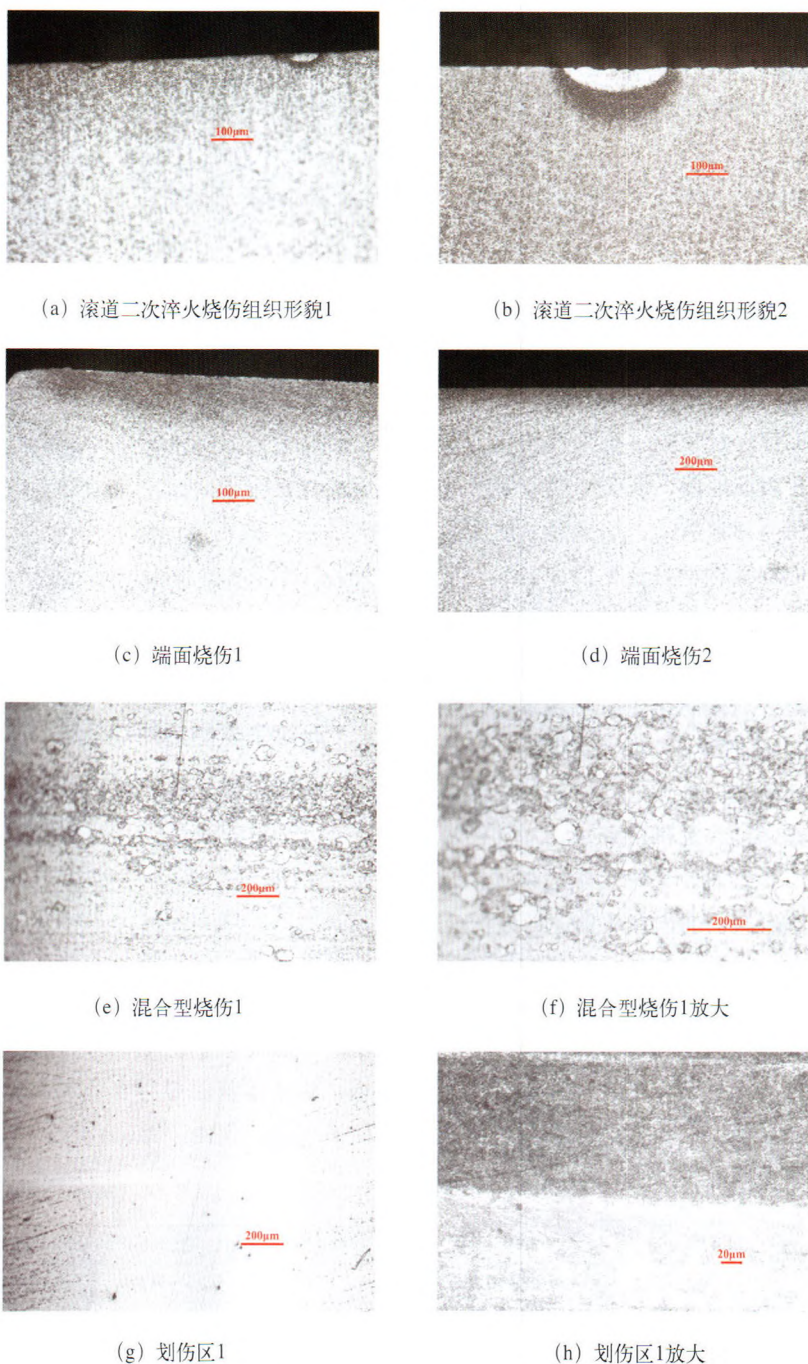
图2 典型烧伤的组织形貌

对上述滚子颜色异常的不同部位以及环形条纹，进行线切割加工取样，制取金相试样，采用4%硝酸酒精腐蚀，采用OLYMPUS GX51 光学显微镜对试样进行不同部位的组织形貌观察，归为四大类，如图2所示。而对正常区域的组织检验和分析表明，其组织均符合JB/T1255—2014标准要求；对正常区域的滚动面硬度检验均满足60~64HRC的要求，颜色异常区域的硬度为56~58HRC，低于标准要求。

(1) 二次淬火烧伤组织 对滚动面的二次淬火烧伤条纹处制取截面试样，其组织形貌见图2a、2b，白色区域为二次淬火组织，呈现月牙形，黑色月牙形区域也为高温回火烧伤组织区<sup>[2]</sup>。

当温度超过奥氏体化温度,原来的马氏体组织被重新加热转变成奥氏体,随后快冷被淬火,形成了一层薄、硬而脆的没有经过回火的马氏体,在白亮区边缘被暗黑色带所包围,这层暗黑色区属高温回火烧伤区。当多种应力综合,超过该材料抗拉强度,严重者会引起表层二次裂纹。

(2) 高温回火烧伤组织 在滚子球基面穴内及穴边缘酸洗后外观有明显的黑色区域,制成截面金相试样,其组织形貌见图2c、2d,观察表面有1~2mm的高温回火组织表层,其余心部组织为正常的淬回火马氏体组织。当回火温度达到300℃时,由于碳原子的扩散能力增强,碳化物与马氏体间的共格关系遭到破坏,逐渐转变为渗碳体型碳化物( $\text{Fe}_3\text{C}$ ),残留奥氏体完全分解。随着温度的不断升高,在固溶体分解的同时碳化物聚集长大的作用越来越大,速度也越来越快,出现的回火屈氏体,其耐腐蚀能力比正常的低温马氏体要小。因此,滚子高温回火区更容易腐蚀。不同回火温度所得到的不同组织,会产生不同的组织变化,因而其抗腐蚀能力不同,酸洗也呈现不同的色差。由于马氏体的分解,残留奥氏体的分解,碳化物的析出与聚集长大的结果,使组织转变为回火马氏体和回火屈氏体,导致其抗腐蚀能力大大降低。

(3) 混合型烧伤组织 在滚动面上既有二次淬火烧伤,也有高温回火烧伤,其组织形貌见图2e、2f。在滚动面沿径向的黑色条纹(酸洗后呈现)区域,可

观察到有数个大小不一、圆形或接近圆形的白色二次淬火烧伤微区,长度 $\leq 50\mu\text{m}$ ;还有部分的高温回火区以及正常区域同时共存的组织形貌。

(4) 划伤型的组织 在滚动面上沿周向分布,在此该规则性的环形条纹处,直接磨制金相试样,其形貌见图2g、2h。显微镜下低倍观察图2g有一白色环形条纹,周围有许多细小的窄条划痕,呈现不同的角度趋向,但也有许多一致的去向,这些窄条划痕应是制样中留下的小划痕所致,而这条环形条纹是在该区域产生了塑性变形区,从而具有较高的耐蚀性。这些区域的金相组织既没有发生高温回火,也没有发生二次淬火烧伤。

(1) 划伤型的环形条纹为摩擦产生的塑性变形区痕迹,但金相组织未发生变化;无论是细小条纹还是比较明显的白色条纹均为摩擦所产生的,且具有明显的耐蚀性。

(2) 酸洗颜色异常的区域系发生严重摩擦的塑性变形,由于摩擦热导致高温回火,发生了组织变化;严重者产生了二次淬火烧伤层,但也有介于这两种之间的混合型组织形貌,而正常区域的马氏体组织均为3级,属于合格控制级别。

(3) 排除了热处理工序所产生的组织类型缺陷。
