# 浅析城轨铝合金车体扭曲变形

黄军才

**【摘要】** 本文依据工艺装备及工艺情况，通过受力分析，获取城轨铝合金车体扭曲变形的真正成因。

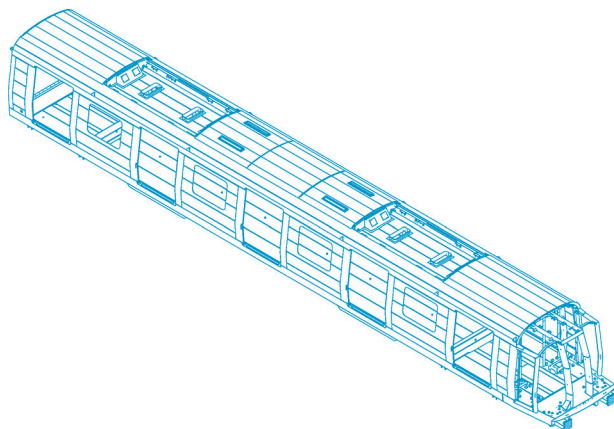
图1 车体结构示意图(带司机室)

目前，轨道铝合金车辆由底架、顶盖、侧墙、端墙等部件组焊而成，其结构大体可看成一个长管状结构（见图1），管状外壳由大型中空挤压型材用焊接而成。假设给这个“长管”施加一个扭转力，便产生了扭曲变形，其表现为“长管”的四个角中某一处上翘，当上翘程度超过枕梁处强度时，将带动枕梁面一同上翘，造成枕梁面平面度超差。

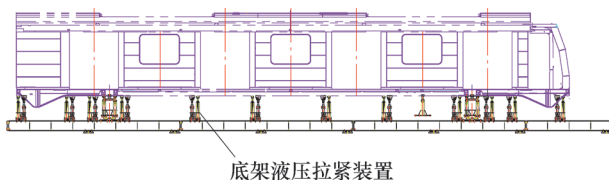
图2 车体总组焊基础工装

(1) 车体总组焊基础工装问题 首先，车体总组焊基础工装如图2所示，车体底架主要通过底架液压拉紧装置进行刚性固定，而底架液压拉紧装置从结构形式上看，可以分为起支撑作用的机械支撑部分和起拉紧作用的液压拉紧装置部分（见图3）；该两结构受力形式为一撑（向上）与一拉（向下），方向相反，正好构成一对互力，使得底架上下自由度完全约束，从而达到良好的刚性固定目的；同时，我们可以通过设置不同的机械支撑高度，实现车体焊前挠度反变形。

其次，异常分析。①现场生产过程中，液压拉紧装置因漏油、液压缸压力不够出现拉力不够或缺失情况，从而导致该处缺少向上约束，车体大量焊接应力直接造成该处焊后上翘。特别是端部更突出，一方面车体端部集中了端墙及侧墙的密集焊缝，焊接量、焊接应力及变形均极大；另一方面目前顶盖组焊后纵向成“V”，而底架纵向成“Λ”，车体各部件装配完成后，底架端部本身存在较大的上翘装配应力。②现场生产过程中，机械支撑装置高度设置不合理，左右两侧本身存在较大的高度差，使得焊后出现左右两侧高度不平，甚至带动枕梁面不平，影响枕梁面平面度值。

(1) 针对底架基础工装导致拉紧力不平衡问题。在底架吊装完成后，在打开底架拉紧装置液压力时，检查底架拉紧装置是否存在晃动；底架吊装前，预先打开液压缸启动开关，检查压力指针5min内是否稳定。底架吊装后，底架拉紧装置拉紧后，对液压拉紧装置均逐一检查，核实是否存在漏油现象。生产过程中，每个班次开工前均需逐一检查液压拉紧装置，核实是否存在泄压现象；底架吊装后，以枕梁为参考面，逐一测量底架边梁挠度设置，核实是否与工艺要求理论值吻合。

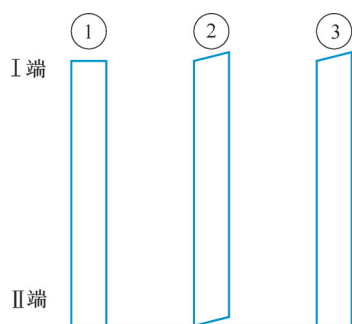
图4 底架、顶盖焊后外形示意

其次，影响因素分析。①底架、顶盖生产过程中，存在II端定位偏差，从而使其外形出现平行四边形；底架、顶盖生成过程中，存在左右两侧边梁长度不完全一致情况，使得底架、顶盖外形出现直角梯形外形。总而言之，底架、顶盖组装后，其外形总发生平行四边形与直角梯形的综合变形。侧墙也因各部件来料

尺寸公差及焊接收缩等形成平行四边形与直角梯形的综合变形，如图4所示。②顶盖吊装从I端往II过程中，通过顶盖I端与侧墙左右对齐的吊装方法，在实际生产过程中，将可能出现底架中心线与顶盖中心线严重超差情况（底架、顶盖、侧墙外形相互叠加情况下），从而造成顶盖极度扭曲，通过支撑杆强行固定后，焊后出现反弹，导致车体扭曲，甚至出现枕梁平面度超差情况。考虑只有当部件吊装扭曲应力大于车体强度时才发生车体扭曲现象的先决条件，因此车体扭曲变形造成枕梁超差发生情况基本呈点状，表现很突然，也很隐蔽，消除了其批量惯性问题的本质，如图5分析所示。③顶盖吊装固定焊完成后，在调整客室门宽、客室门高等关键尺寸时，通过支撑杆强行支撑后，导致顶盖存在相应的扭曲应力，严重情况下可直接发生扭曲变形（车体横截面对角线差值明显增加），车体焊接完成后，松开相应工装撑杆后，扭曲应力释放使得车体发生扭曲

注：①完全理论外形，②II端定位偏差后外形，③左右边梁长度不同外形。

(3) 针对部件来料外形不平整问题。首先应增加底架、顶盖、侧墙部件来料对角线差值项点检查工步，确认各部件来料状况；其次调整顶盖吊装方法，先确保顶盖与底架对齐，后通过调节侧墙门宽与切割小侧墙角立柱的方法，确保侧墙与顶盖端头对齐。

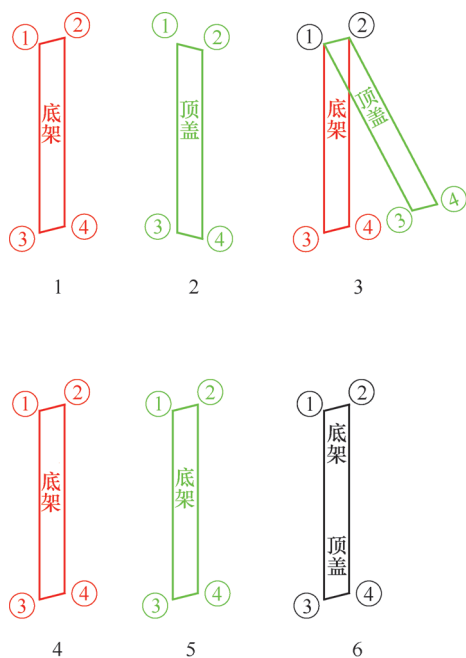
图5 以①②对齐方式顶盖、底架匹配示意

注：1、2、3表示底架、顶盖外形变化方向相反时组装示意图，吊装后顶盖被极度扭曲；4、5、6表示底架、顶盖外形变化方向相同时组装示意图，吊装后顶盖不存在扭曲。

- 1.绿色部分表示顶盖、红色部分标示底架，重合区域标示白色。
- 2.侧墙对角线问题主要影响①②外形斜度，若侧墙与顶盖外形匹配，则可以消除顶盖①②之间斜度，若侧墙与顶盖外形不匹配，则加重顶盖①②之间斜度。
- 3.由于底架设置有相应挠度，侧墙安装后会发生外形平行四边形转变，造成与2类似结果。

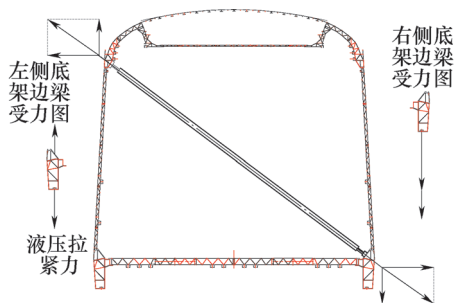
图6 车体对角线撑杆受力分析示意

(3) 对角线撑杆添加问题  
首先，车体对角线撑杆为车体总组焊过程中采用的重要撑杆，其作用一方面可以用于调节车体对角线差值，另一方面也可以用于加强车体各部件装配后刚性固定，其受力分析如图6所示。

从图6不难看出，一方面从对角线撑杆上下分力考虑，该互力造就了两侧底架边梁受力情况的变化，底架撑头处底架边梁拉紧力明显提升，顶盖撑头处底架边梁支撑力明显提升，除此之外，因这对互力之间存在距离，因此其之间还存在一个相应的扭矩，该扭矩的作用使得底架发生顺时针旋转；另一方面从对角线撑杆水平分力考虑，该互力造就了两侧顶盖边梁受力情况的变化，顶盖撑杆头处顶盖边梁承受左侧张力，另一侧则缺少约束，使得顶盖内宽增加且发生左移现象。除此之外，因这对互力之间存在距离，因此其之间还存在一个相应的扭矩，该扭矩的作用使得顶盖发生逆时针旋转。总的来说，对角线撑杆在调节车体对角线过程中，使得顶盖扭曲变形向底架承受扭曲力转移；若以图6所示对角线撑杆右侧底架撑杆头处作为支撑点，该撑杆使得车体

该截面处承受顺时针旋转的扭曲力。

(4) 针对对角线撑杆受力不平衡问题。成对添加的车体对角线撑杆均需受力，且添加后左右车体对角线差值小于3mm。

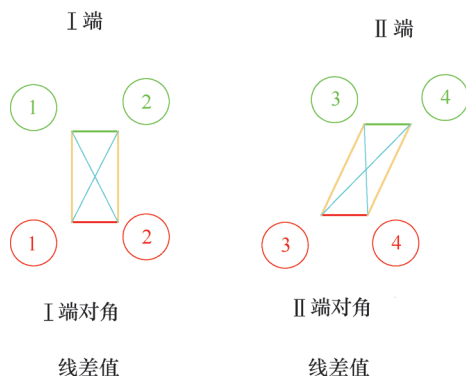
图7 顶盖、底架不匹配情况下车体对角线示意

其次，异常情况。①据前所述，当顶盖与底架出现图7中1、2、3装配情况下，其表现为车体II对角线差值明显（见图7）。虽通过车体对角线撑杆可以实现车体对角线差值调整，但是过量的对角线差值会造成车体过度的扭曲应力，当扭曲应力超过车体所能承受的最大应力后，将直接导致焊后车体某一角上翘，进而引起枕梁面上翘。尤其对角线撑杆在固定过程中，若提前将对齐端进行刚性固定，则非对齐端承受所有顶盖调整带来的扭曲应力，焊后导致该角上翘；若不提前将对齐端进行刚性固定，则非对齐端撑杆固定后，将顶盖调整扭曲力转移至对齐端，两端均承受扭曲力，焊后导致某一角及其相对角均出现车体扭曲变形。②在车体焊接过程中，焊接应力极大，对于某一截面单侧添加对角线撑杆的情况下，该撑杆刚性固定力，直接导致顶盖撑杆头侧无焊接收缩，所有焊接量全部转换为焊接变形与焊接内应力，该焊接内应力产生如上所述一样的效果，当焊接内应力超过车体强度后，车体发生扭曲变形。现场单侧增加撑杆如图8所示。

注：绿色部分表示顶盖、红色部分标示底架，黄色部分表示侧墙。
