# 电阻点焊焊点断裂原因分析

李晶 杨耀东 荣健

**【摘要】**某产品部件在多次力学环境验证试验后，在头部点焊附近发生断裂。试验结果表明：该部件材料金相组织，化学成分均满足标准相关要求，对断口进行电镜观察发现明显疲劳条带，结合试验过程及有限元力学模拟验证，对部件断裂的原因进行了综合分析。分析结果表明多次力学试验过程中，该部位所承受的试验载荷均较大，形成较大应力集中，且多次试验形成循环载荷，导致损伤累积，直至发生疲劳断裂失效。

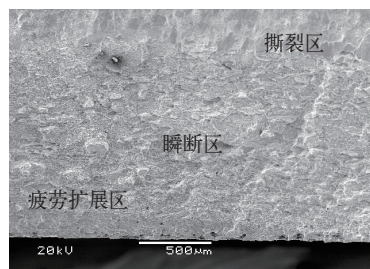
图4 断口低倍形貌

将焊接断口清洗后放入扫描电镜进行微观特征观察。断口低倍形貌如图4所示,可以看到整个断口分源区,疲劳扩展区、瞬断区和撕裂区。其中,疲劳源区起源于点焊连接处内表面一侧,

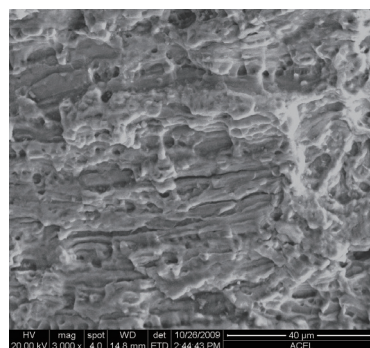
图5 扩展区疲劳特征

源区未见明显的夹杂和其他冶金缺陷;疲劳扩展区面积约占整个断口面积的1/10,呈圆弧形分布,有明显疲劳特征,如图5所示。瞬断区面积比较大,为等轴韧窝形貌,如图6所示。

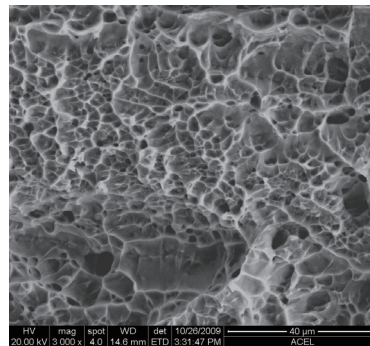
图6 瞬断区韧窝特征

通过金相分析、化学成分测试结果可看出该部件材料的组织、成分正常。由断口较为平坦、源区呈线源特征和断口上的疲劳特征可知,TB2钛合金部件的断裂性质为疲劳断裂,断裂起源于点焊点边缘处的内表面一侧。从断口瞬断区所占的面积较大来看,此失效部件在力学试验过程中承受的试验载荷比较大。

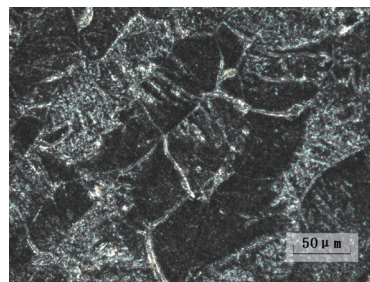
图7 金相组织

(3) 金相检查 在断口附近截取金相试样,磨抛腐蚀后用金相显微镜进行观察。金相组织如图7所示,弥散 $\alpha$ 相析出于 $\beta$ 基体相上,组织未见异常。

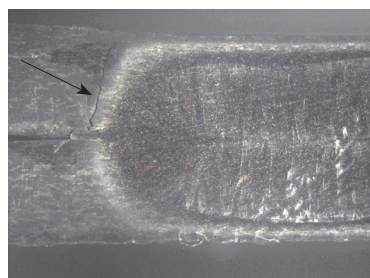
图8 3<sup>#</sup>焊点截面上裂纹

在对失效件进行观察时还发现,与1<sup>#</sup>焊点呈对称位置的3<sup>#</sup>焊点边缘处表面有折痕,但无裂纹,切下该点焊点,并将其沿着垂直折痕方向剖切并做金相,发现截面有明显裂纹,如图8所示白色箭头所指处,裂纹萌生于焊点熔核外缘附近。

可以看出此裂纹同样萌生于点焊点外缘区域,裂纹若继续扩展,则同样会导致此部件断裂失效,说明1<sup>#</sup>、3<sup>#</sup>焊点处受到的作

用力的形式是相近的。

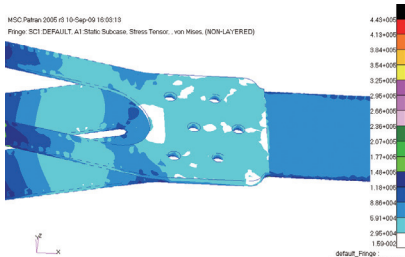
图9 部件力学模拟截图

采用有限元分析法对部件受力情况进行模拟,得出受力分布情况如图9所示。由此可见,在部件拉伸试验过程中,1<sup>#</sup>、3<sup>#</sup>点焊点附近为受力集中区域。

次用于力学试验的情况综合分析，可见焊点边缘热影响区相对

薄弱，而1<sup>#</sup>、3<sup>#</sup>点焊点附近受力相对集中。在以往多次力学试验

过程中，该部位所承受的试验载荷均较大，在点焊点外缘形成较大应力集中，且多次试验形成循环载荷，从而形成损伤累积，直至发生疲劳断裂失效。
