# 关于提高核岛主设备稳压器电加热器元件焊接合格率

**【摘要】** 稳压器是核电厂的主要设备之一，其主要作用是将一回路的压力维持在整定值上，为核电站在特殊工况下提供超压保护，对核安全有着重要的意义。电加热器元件作为稳压器设备的组成部分，其焊接质量对稳压器设备至关重要，本文主要针对如何提高电加热器元件一次焊接合格率进行了介绍。

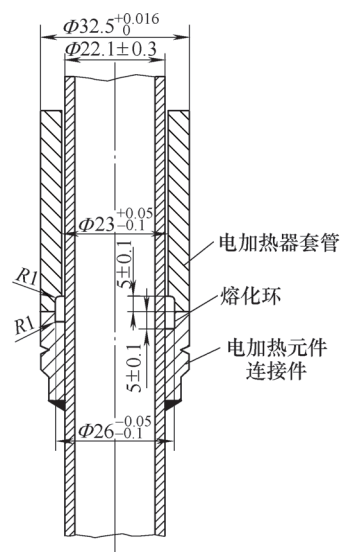
图3 电加热元件焊接接头形式

元件采用与下封头上的电加热器套管焊接连接结构，每条焊缝都属于反应堆冷却剂系统压力边界，其焊接结构由电加热器元件（连接件）+熔化环（焊接材料）+电加热器套管组成（见图3），属于不开坡口的小直径管对接接头。管子外径32.5mm，壁厚3.25mm，填充金属是套管与连接件之间预置尺寸为外径32.5mm×内径26mm×0.5mm的熔化环。

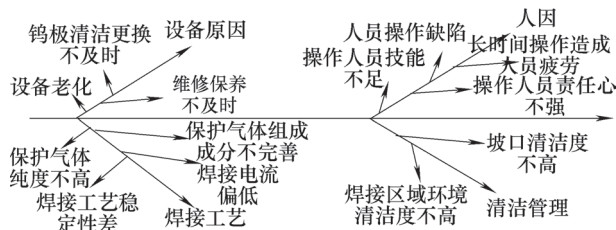
图5 焊缝缺陷分析鱼刺图

环境几个方面进行排查,并对排查后“枝干”潜在因素进行逐一筛查以确定主因,如图5所示。

经分析,导致岭澳二期三号机组稳压器电加热器元件与套管焊缝缺陷的主因如下:①工艺措施不完善,工艺稳定性差。②焊接操作工技能差,责任心不强。③焊接过程中钨极清洁、更换不及时。④待焊坡口及焊接操作场地清洁度不符合标准要求。

通过上述原因分析制定如下措施:①设立《电加热器元件与套管自动钨极惰性气体保护焊接》专项课题,结合自动钨极惰性气体保护焊焊接过程稳定,焊缝成形美观,易于实现单面焊双面成形等特点,确定施焊技术方案。②订购专用焊接设备,焊接机头实现精确装夹定位。③为确保焊接保护气体进入焊缝背面起到良好保护作用,对填充金属熔化环进行结构改造,以获得良好的背面成形。④设计了专用工装用于电加热元件套管、连接件、熔化环装配定位,保证装配精度,如图6所示。

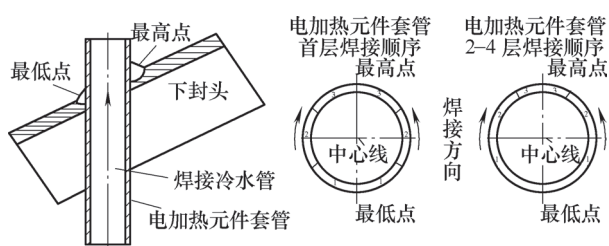
图8 电加热器套管与下封头对称焊接

第二，电加热器套管焊接变形控制：电加热元件套管为 $\phi 28.6 \times 2.8\text{mm}$ 的不锈钢管，且与下封头堆焊层焊接坡口形状不规则，焊接过程中控制不当极易引起变形或焊穿。若套管发生变形将影响后续电加热元件的装配精度，从而影响电加热元件与套管的焊接质量。

对策实施：①中心线两侧对称焊接防止变形，如图8所示。
