# 轴承套圈锻造折叠裂纹缺陷分析

■ 孙钦贺

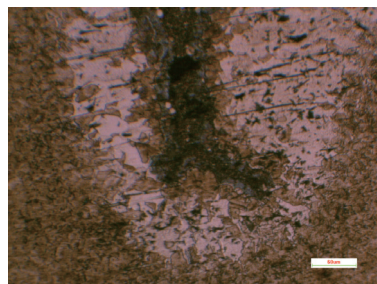
(1) 轴承套圈锻造折叠裂纹特征 锻造折叠裂纹两边有明显的氧化脱碳。裂纹剖面尾部较秃存在于锻件的表面。用硝酸酒精溶液腐蚀后，在金相显微镜下观察金相显微组织，发现裂纹边缘部位有明显的亮白组织即在裂纹的周围有严重的氧化脱碳层如图1所示（如果是渗碳钢制套圈，则脱碳不明显）。

图1 轴承套圈锻造折叠裂纹金相

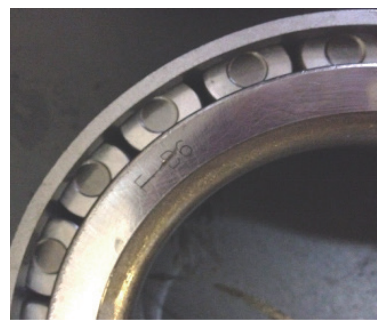
图 3

(1) 因下料毛刺引起的轴承套圈端面折叠裂纹 轴承钢棒料经过中频感应加热后，送至压力机剪切下料。由于剪切下料刀板在使用一段时间后，刃口变钝、模具之间的间隙加大，导致下料锻坯产生较大的毛刺（见图2）。下料毛坯经压平锻粗、冲压及扩孔等锻造加工工序，毛刺可能会折叠在端面上，再经车削、热处理、磨削加工后，毛刺可能脱落，端面有明显的凹坑裂纹（见图3）。

采取的措施：在反复试验的基础上，制订下料刀板使用寿命，规定在到达使用寿命次数时，必须更换下料刀板。制订锻造加工模具的寿命，当模具使用寿命达到规定的次数时，必须按要求进行更换，防止产生较大的下料毛刺。

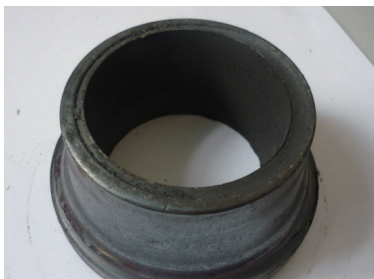
图 4

(2) 因扩孔不当引起的轴承套圈端面折叠裂纹 轴承套圈在扩孔过程中，由于芯轴和辗压轮运转速度不协调，导致端面有两股（或多股）金属流，锻件端面不平整出现部分凹陷。如图4所示，如果锻件端面不平整出现

采取措施：调整扩孔过程中参数，做到芯轴和辗压轮运转速度协调，避免端面有两股（或多股）金属流产生，端面不出现凹坑。

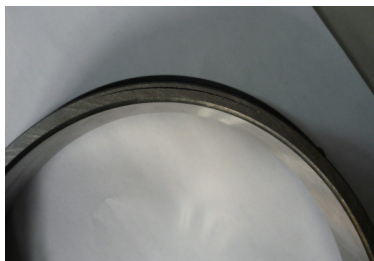
图 5

部分凹陷深度较深，经车削磨削加工不能消除，车件或者磨件端面就会出现明显的端面折叠裂纹（见图5）。

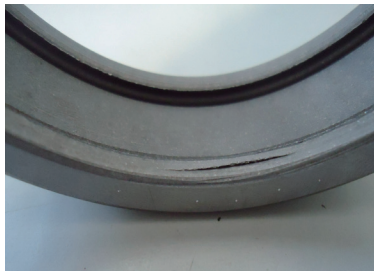
轴承套圈锻件经车磨削后，发现外圈沿圆周方向外径或内滚道部位（见图6、图7）有明显的折叠裂纹。内圈沿圆周方向内径或外滚道部位（见图8、图9）有明显的折叠裂纹。

（1）在锻造加工的扩孔过程中，芯轴端面与辗压轮端面间隙偏大，前工序胎坯平行差增大，导致辗扩过程中，产生毛刺。由于受到芯轴和辗压轮间隙的控制，多余的毛刺就折压在内滚道（或内径）上面。锻造的辗扩过程中，毛刺卷入外圈滚道或内圈内径造成锻造折叠。该缺陷辗扩过程所掩盖。车加工后也没有发现。淬火并磨削后暴露出来。

（2）在锻造加工过程中，套圈成形毛坯大挡边高度偏高（高于辗压轮大挡边尺寸，导致大挡边产生了多余的料。经辗扩工序加工后，大挡边多余的料被辗压在大挡边与滚道交接处造成夹层。经车磨加工后才被发现类似于裂纹缺陷。

图6 外圈内滚道折叠裂纹

（1）要求操作人员按模具寿命控制，及时更换模具。防止模具磨损后造成工件缺陷。

（2）严格控制辗扩前毛坯大挡边高度，在工序卡中规定成形时毛坯的大挡边高度不得高于辗压轮大挡边高度。

（3）改善成形工序模具结构，加大凹模斜边角度，缩小凹模底部内径尺寸，避免毛坯大挡边产生多余的料。

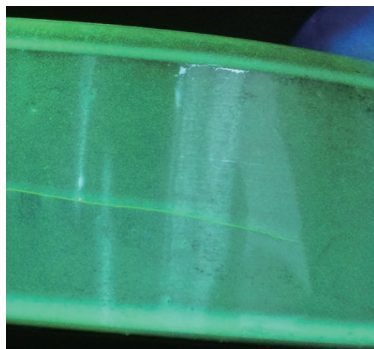
图7 外圈外径折叠裂纹磁粉检测

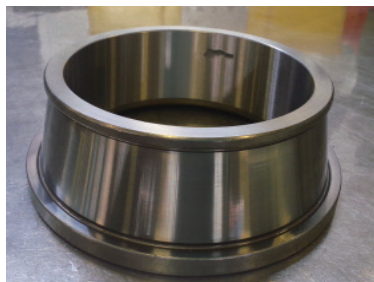
损，表面产生毛刺，造成与模具接触的内径在辗扩时出现凹槽，该缺陷经车削后有个别凹陷较深的没有被消除。

图8 内圈内径折叠裂纹

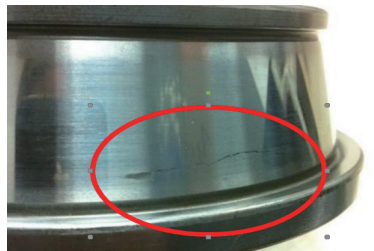
图9 内圈外外滚到折叠裂纹
