# 管道下向焊纤维素根焊产生内咬边的原因及解决方法

刘智 毛静丽 孙立权

**【摘要】**管道下向焊纤维素焊条E6010根焊时，管道内部焊道易产生内咬边的焊接缺陷。通过对这种焊接缺陷产生的原因分析，采取改变管道坡口的钝边、对口间隙、焊接电流、电弧推力等，找到了克服管道内部焊道产生内咬边的方法。

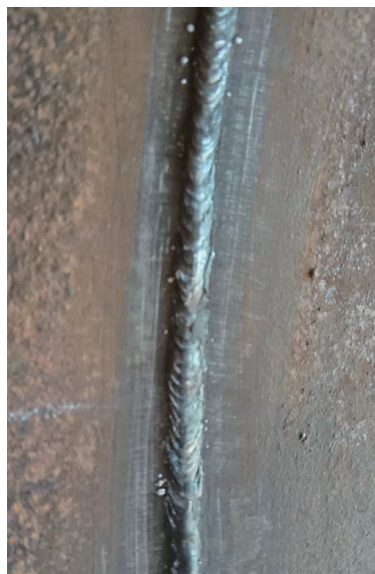
图 1

纳米比亚某油库原油管道焊接采用了纤维素焊条根焊+自保护药芯焊丝填充、盖面的焊接工艺进行施工。在施工过程中出现了大量的根焊内咬边的焊接缺陷。无损探伤X射线底片如图1所示。根焊焊道外观成形如图2所示。

通过对管道内部根焊焊道成形和无损探伤X射线底片对比分析，产生内咬边焊接缺陷的原因如下。

(1) 焊接电流大，焊接过程中热输入较大。由于焊接方向向下，重力作用熔池中的铁水

下坠速度快，产生不规则熔池，致使内部焊道两侧熔敷金属不饱满，甚至低于母材表面，形成内咬边焊接缺陷。

(2) 焊接过程中，由于焊缝金属流动速度过快，使焊缝金属流到根焊焊条的前方，焊条角度没有及时调整，无熔孔的情况下进行根焊，导致内部焊道成形不规则，形成内咬边焊接缺陷。

(3) 焊接接头处理不当。没有填满焊接接头处收弧时形成的弧坑就进行正常的根焊焊接，使焊接接头处两侧产生未熔合和内咬边的焊接缺陷。

(4) 沙漠施工场地风沙大，影响管道的正常焊接。管道内的过堂风或者空气受热膨胀从对口间隙中吹出，影响根焊接时电弧的正常燃烧，导致内焊道熔池形成不规则，形成内咬边的焊接缺陷。

管道焊接根焊结束后，利用自保护药芯焊丝半自动焊进行填充盖面。填充过程中，焊接参数过大，导致根焊焊道烧穿或重熔，形成内凹、内咬边的焊接缺陷。

(1) 调整加大管道坡口钝边的厚度，适当的增加对口间隙，焊接时减小焊接电流，在保证根焊焊透的前提下，减缓了焊接熔池金属的下坠速度，使根部两侧充分熔合。

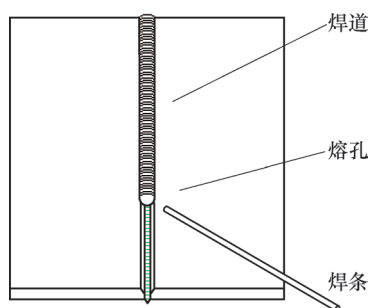
图3 焊道熔池

(2) 焊接过程中注意调整焊条角度，如图3、图4所示。焊条角度与管子的切面始终保持 $90^\circ$ ，在管子下 $45^\circ$ 到管子的正底部调整角度至 $100^\circ$ ，保证焊

道背面铁水的给送量。焊条与焊道坡口两侧始终为90°，保证电弧不偏移，避免单边未熔合的焊接缺欠。

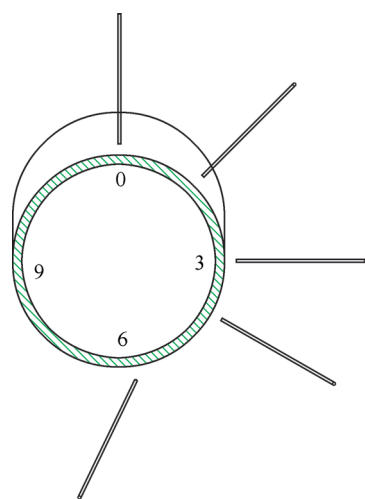
图4 根焊时焊条角度

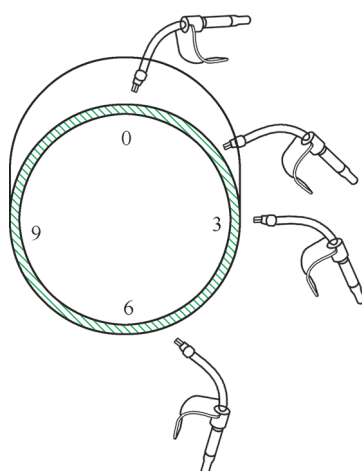
图5 半自动焊枪角度

(5) 管道根焊结束后，利用自保护药芯焊丝半自动焊填充盖面时（见图5）。注意焊枪角度和焊丝的伸出长度，坡口两边适当停顿，把电弧产生的热量均匀分布在坡口的两侧，通过调整控制好热输入，避免产生根焊焊道被烧穿或者重熔。
