# 推钢式加热炉炉筋管开裂原因分析

宋亚虎 毛宽亮 张磊磊 赵学谦 郭亚森 王博 孙胜伟 胡寒婷

**【摘要】** 本文通过断口形貌、化学成分、力学性能试验和金相检测等方法对加热炉炉筋管开裂原因进行分析。结果表明,焊接裂纹和气孔等缺陷的存在是导致其开裂的主要原因,管道力学性能不合格和滑块材料耐热性差、强度不高对其开裂也都有重要影响。

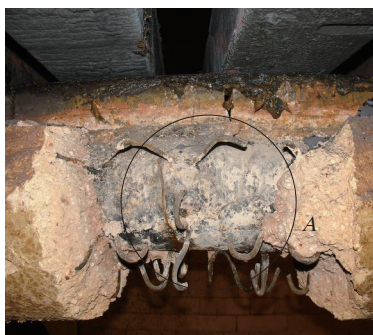
右,运行12天后,最后缓慢冷却下来。在第二次往炉中装钢坯过程中,发现其炉中的多根炉筋管发生开裂。该管道最大外径140mm,壁厚20mm,材料为20G。经现场检测发现,裂纹基本上是沿滑块的止裂孔或两滑块

间隙穿过焊缝向炉筋管扩展,多为环向裂纹,其中滑块材质为45钢,与炉筋管焊接在一起。现场开裂处的宏观形貌如图1、图2所示,局部放大如图3、图4所示。

图1 沿滑块止裂孔处开裂

滑块和炉筋管焊接在一起，如果把它们当做一个整体来看，那么止裂孔处以及两滑块间隙就可以看做是缺口，当其在受力过程中，就会产生应力集中现象，成为这一整体结构中的薄弱区域。因此，当炉筋管开裂时，会首先沿滑块的止裂孔或者沿两滑块间隙开裂。

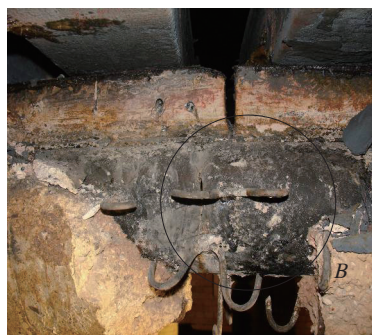
图2 沿两滑块间隙开裂

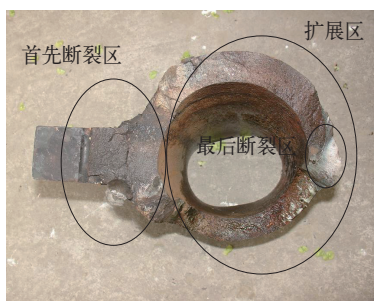
止裂孔开裂的炉筋管上进行切割取样, 取样后炉筋管裂纹处基本上已经断开, 断口表面已经锈蚀, 经稀盐酸清洗后, 其宏观断口形貌如图5所示。从裂纹的发展方向及断口的颜色来看, 断口开裂共分为三步, 第一步是滑块与炉筋管焊接处为首先断裂区, 第二步为扩展区, 第三步为最后断裂区。

图5 断口宏观形貌

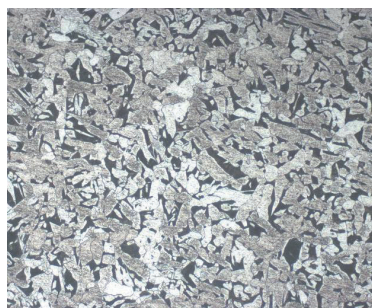
(4) 金相检测 首先, 炉筋管金相分析。在炉筋管取金相试样, 将其磨制、抛光、腐蚀后在显微镜下进行观察, 其组织为铁素体+珠光体, 晶粒度6~7级, 组织正常, 如图6、图7所示。其组织铁素体基体上分布有析出产物, 这可能是因为炉筋管在高温下运行的结果。

图6 炉筋管组织 100×

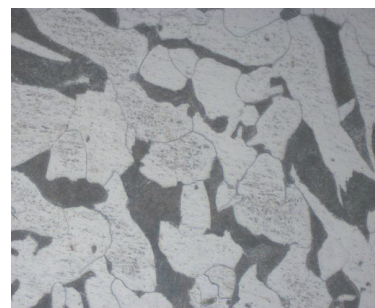
图7 炉筋管组织 500×

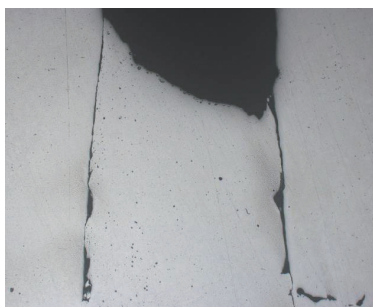
其次, 焊接组织分析。在滑块、焊缝、炉筋管三者交界处取金相试样, 将其磨制、抛光后放在显微镜下观察, 在焊缝与滑块和焊缝与炉筋管两交界处均发现有裂纹, 其裂纹形貌如图8所

对于热带厂所选送的炉筋管试样来说，由于焊接后没有及时进行回火，消除其焊接应力，所以焊接区的裂纹和气孔等焊接缺陷将在焊接应力的作用下扩展。另外当炉子在加热过程中，炉中最高温度达到1250℃，而与之相接触的滑块，温度也将达到材质45钢相变点以上，在加热和冷却的过程中将发生相变，产生一定的内应力，焊接裂纹将在内应力的作用下进一步向两边的基体（首先是热影响区）扩展。当第二次往炉中装钢坯的过程中，由于滑块和炉筋管在加热炉中承载着钢坯，受到一定压力，另外由于滑块自身裂纹等缺陷的存在，同时又是在高温下工作，强度降低，所以使其承载能力下降，无法承载钢坯的重量。作为滑块的自身的薄弱区域止裂孔会首先发

图8 未腐蚀 焊接裂纹 50×

(1) 焊接裂纹和气孔等缺陷的存在是导致炉筋管发生开裂的主要原因。

(1) 改进焊接工艺，提高焊接质量，避免焊接裂纹和气孔等缺陷的产生。焊接后及时进行回火，消除焊接应力。

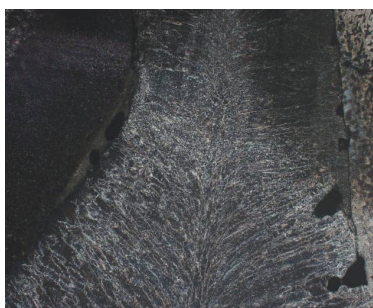
示。将其用4%的硝酸溶液腐蚀后观察，其腐蚀后的裂纹形貌如图9所示。另外在其裂纹的前端发现有焊接气孔，且气孔周围有氧化现象，如图10所示。

图9 腐蚀后 焊接裂纹 50×

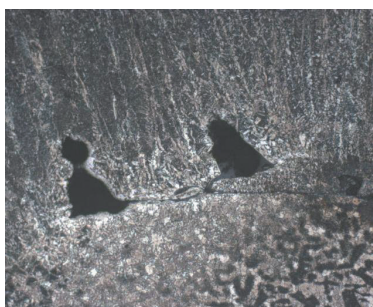
图10 焊接气孔 100×
