# 不同热处理工艺对A/M异种钢焊接接头组织及性能的影响

张杰 钟正彬 魏伏 王学

**【摘要】** 对热丝TIG焊焊接的SA-213T91+SA-213TP347HFG异种钢接头，采用正常热处理（760℃/90min）、异常热处理（520℃/90min）、二次热处理（异常热处理+正常热处理）三种不同的热处理工艺进行处理，研究其对接头力学性能、硬度分布、金相组织的影响。正常热处理和二次热处理的接头常温拉伸、弯曲、硬度、冲击等力学性能均满足标准，熔合区组织为回火索氏体；异常热处理其接头T91侧热影响区的硬度明显增高，冲击值明显下降，熔合区组织为马氏体；二次热处理接头的常温力学性能与正常热处理接头相近，说明最终热处理决定接头的组织与性能。

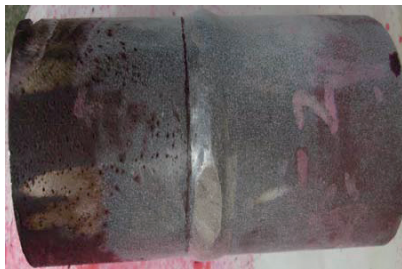
图1 裂纹外观

467（超出DL/T438—2016规定的上限 $\leq 290\text{ HBW}$ 的要求）。从接头的裂纹形貌及扫描电镜分析，开裂均在T91侧热影响区的近焊趾区域，裂纹断续沿圆周方向扩展，裂纹两侧有少量分支的短小沿晶裂纹，末端尖细（见图1、图2），裂纹产生在焊缝热影响区的粗晶区，沿晶界开裂，裂纹两侧的组织为粗大的板条马氏体，具有冷裂纹特征。

热影响区硬度偏高的问题，为了查找产生缺陷的原因，我们开展了工艺试验分析。通过分析研究焊接规范、热处理保温温度、焊后热处理时机等因素对接头热影响区硬度的影响，找到了造成接头过热区硬度偏高的原因：主要是由于热处理过程中操作不当，导致回火不足，焊后热处理不充分，造成接头热影响区硬度偏高。

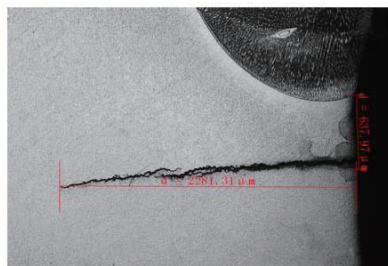
图2 裂纹深度及形貌

(4) 接头开裂分析 异种钢接头焊后热处理不充分，导致T91钢侧热影响区粗晶区硬度值高，其塑性、韧性大大降低，冲击韧性较差，同时焊接接头内部存在较大的轴向残余应力，微观组织恢复不到位，由于存在马氏体回火脆性、中温蠕变脆化等因素的影响。在结构应力、温差应力、焊接残余应力等作用下，形成局部的拉伸应力集中，促进裂纹在该部位的萌生和扩展，属于淬硬脆化裂纹引起的开裂。

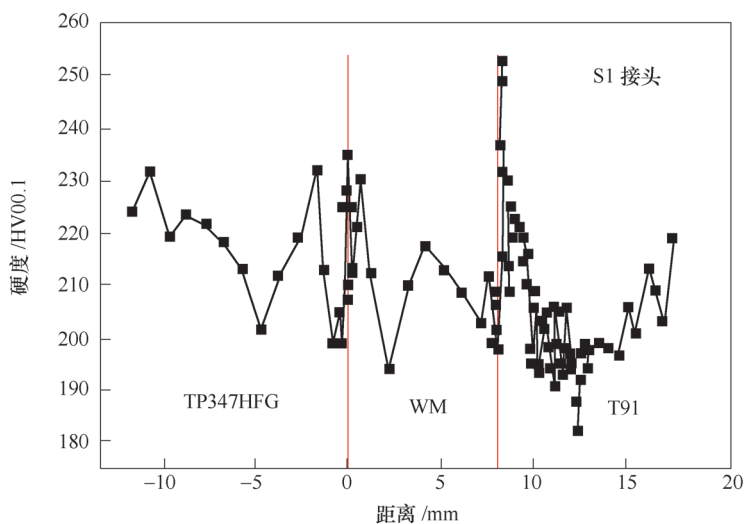
图5 S1接头的硬度分布

(2) 接头硬度分布分析 S1接头的硬度分布如图5所示，焊缝的硬度低于两侧母材，TP347HFG侧熔合线附近HAZ的硬度较该侧母材低，而T91侧熔合线附近HAZ的硬度较高。在距T91侧熔合线4.3mm处出现硬度谷底，该部位在靠近母材的FGHAZ。S9接头的硬度分布如图6所示，与S1相比，母材与焊缝区的硬度略有升高，但T91侧HAZ硬度的升高更为明显。在靠近母材的HAZ也出现了硬度的波谷，距离T91侧熔合线6mm处

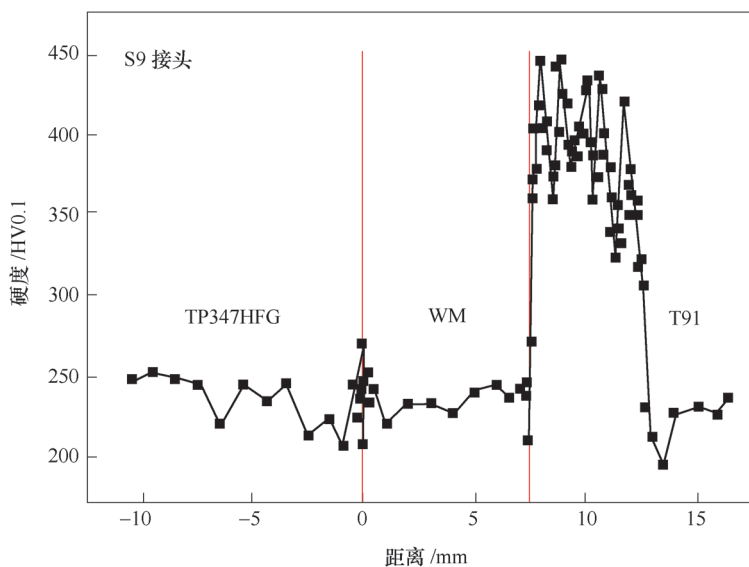
图6 S9接头的硬度分布

硬度试验结果显示：异种钢接头检测的HBW值和HV值都呈现相同的趋势，存在一致性，与正常热处理相比，异常热处理的焊接接头T91侧HAZ硬度明显偏高（超过400HB），二次热处理接头的硬度值与一次正常热处理接头相近。

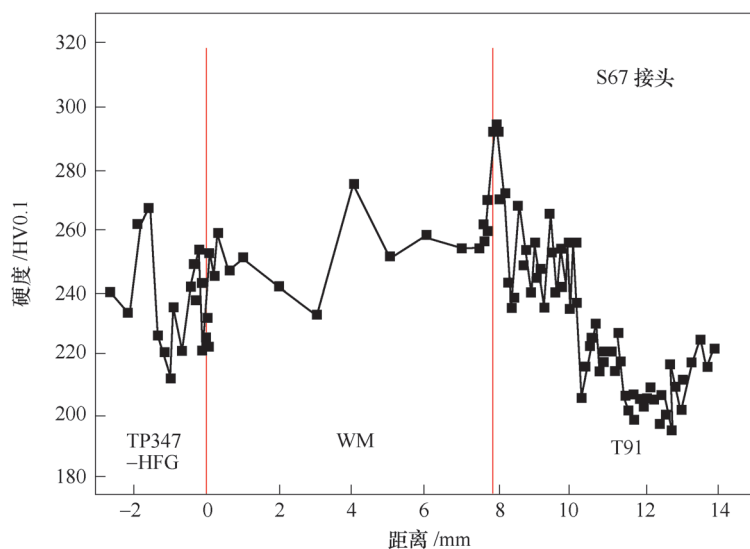
图7 S67接头的硬度分布

的硬度最低。S67接头的硬度分布如图7所示，与S9相比，母材与焊缝区的硬度相近，但T91侧HAZ的硬度的明显降低，与S1相近，在距T91侧熔合线4.5mm处出现硬度的波谷。

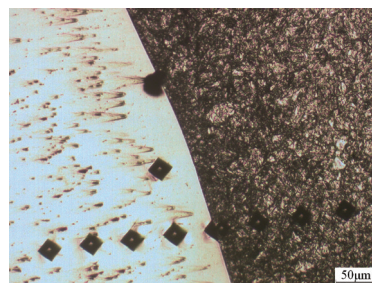
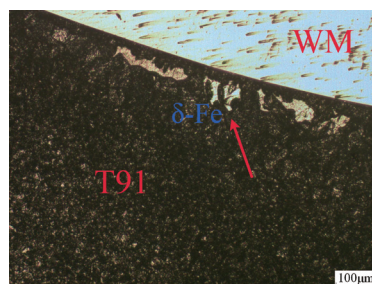
图8 S1接头的显微组织

(3) 金相分析 正常热处理的接头S1的显微组织看到，焊缝晶粒粗大，T91侧FGHAZ的晶粒非常细小，比母材还细，在近表层焊缝附近T91侧沿熔合线形成白亮的铁素体带（见图8b）；二次热处理接头S67的显微组织特征与S1类似。T91侧熔合区组织均为回火索氏体。

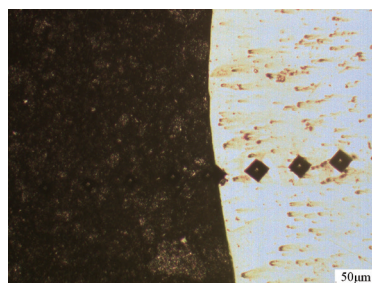
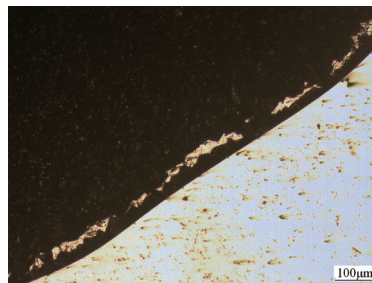
图9 S9接头的显微组织

织照片与S1相比，主要差异在于异常热处理接头T91侧热影响区腐蚀后的颜色明显偏暗，说明其组织耐腐蚀程度低，T91侧FGHAZ组织容易被腐蚀，其组织回火温度低于正常回火温度，回火不充分，接近于淬火态组织，造成组织中碳化物弥散度较大所致。值得注意的是，在近表层焊缝附近T91侧熔合线附近也发现白亮的铁素体带（见图9b），说明铁素体是在焊接过程中形成的，焊后热处理工艺对其没有影响，T91侧熔合区组织为马氏体。
