# 阀座与密封膜片焊接的工艺改进实践

**【摘要】** 本文通过对阀座与密封膜片结构尺寸、焊接方法的分析，并结合本单位焊机特点，确定工艺改进措施。通过焊接实践与不断完善，优化焊接参数，并通过改进零件结构，解决了原来采用激光焊接长期存在的问题，满足了产品要求。

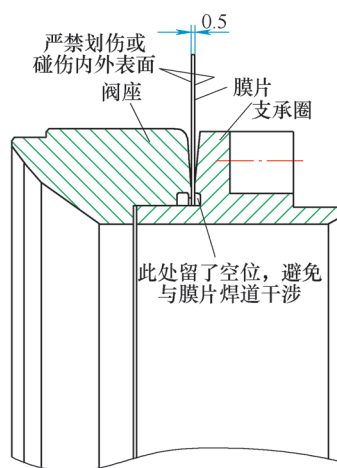
图 6

后续经过与工程部设计人员商议,并通过设计计算,最终找到了解决打磨问题的方法,即:更改零件的结构,把需要与之配合的支撑圈,开槽留出空位,来防止凸出的焊道与零件的干涉,并要求在焊接时,将焊道高度和宽度控制在1mm以内,如图6所示。

再次调整制定第3次的焊接参数如表3所示,目的是把焊道高度和宽度控制在1mm以内。

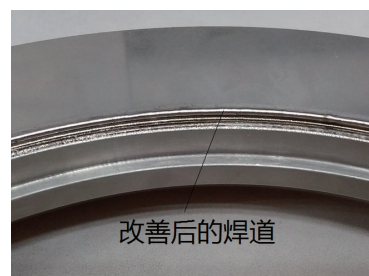
图 7

第3次的焊接,已达到零件设计要求,如图7所示。
