## 地铁垫板断裂失效分析

姜志昆

**【摘要】**某地铁垫板上道未达到设计寿命状态下提前发生断裂失效，通过对断口宏观分析、焊缝显微硬度、金相组织检测以及原材化学成分、力学性能检验等手段对其失效性质及裂纹发生的原因进行了分析。结果表明：该垫板底板断裂裂纹源为点状裂纹源，起裂位置为焊缝的起弧、收弧位置。起弧和收弧阶段填充金属不足和焊接热影响区形成马氏体组织、硬度过高导致裂纹形成。同时，对该原因引起的缺陷，在加工工艺及原材选择方面给出了相应建议。

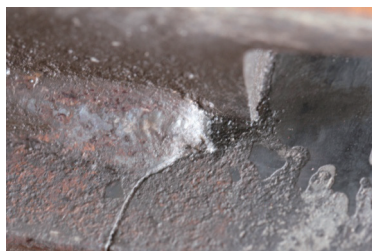
图1 起弧端宏观图片

（1）外观及断口形貌 滑床台板经除锈处理后，发现底板的裂纹是从滑床板焊脚处延伸而形成的。图1为滑床台板和垫板底板的焊缝起弧端或止弧端，裂纹从焊缝起、止弧端处向底板扩展。扩展方向并非沿着底板的法

由图1可见，垫板底板与滑床台焊接时焊缝长度方向尺寸不足。焊缝金属填充焊缝后处于三

向应力状态，滑床板和垫板的受力最终都会传递到焊缝金属，因此增大焊脚尺寸，增加焊缝的受力面积对于降低整个垫板的失效起到重要作用。在焊接起弧和收弧阶段，如果出现未填满状态，此处焊缝强度薄弱，在焊道温度降低和拘束力共同作用下，起弧和收弧位置容易产生微裂纹和气孔。未填满状态也可以理解为焊脚尺寸不足，导致受力后开裂。滑床板焊缝一侧热影响区存在马氏体并且硬度高，导致从热影响区到焊缝金属或者从热影响区到母材的硬度梯度增大，受力后易破坏；热影响区存在马氏体，使得热影响区附近金属处于高应力状态。

(1) 起弧和收弧均延长到

设计焊缝长度以外，之后打磨掉多余部分。这样能够保证这两个位置填充饱满，避免在此过程中焊缝金属内部出现微裂纹。

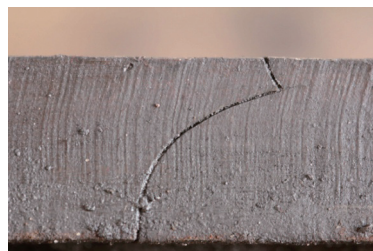
图2 底板侧面裂纹发展方向

线方向，而是（见图2）先沿某一圆弧发展，当其切线平行于底板长度方向时停止。从底板处形成的裂纹与上述圆弧末端相贯通。

在列车通过道岔产品时，钢轨轨底会对滑床垫板产生压应力和剪切力。在列车持续行进过程中，裂纹易沿受力方向扩展，出现图2所示裂纹发展方向。

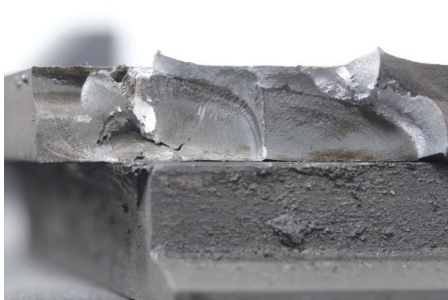
图3 点状裂纹源

打开裂纹后发现，垫板仅有小部分金属露出金属光泽（见图

3)，其他部位颜色较暗，表明垫板送检前虽然未完全断裂，但未断裂金属的面积已经不能承受列车轮系所产生的拉压应力，垫板已经失去使用价值。从断口来看，导致垫板失效的裂纹源为点状裂纹源，裂纹源为滑床台与垫板的焊接处和垫板与滑床密贴面处。

观察失效断口可以发现起裂位置存在明显的撕裂痕迹，表明起弧端焊接质量较好，曾经承受了轨底对滑床垫板的应力。

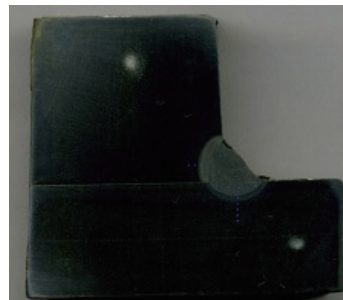
图4 焊接断面

(2) 焊缝金属显微硬度 在距离裂纹5cm处切取焊接断面，用来进行焊缝金属和热影响区显微硬度的检测（见图4）。硬度点为每1mm进行一点检测，结果如表1所示。

参考ISO15614—1:2012要求，焊接硬度应<380HV10。因此，478HV10的热影响区硬度超标。

(2) 优化焊接工艺，可以选择焊前预热或焊后处理等方式改善焊接热影响区组织，降低热影响区硬度，减少焊接应力。

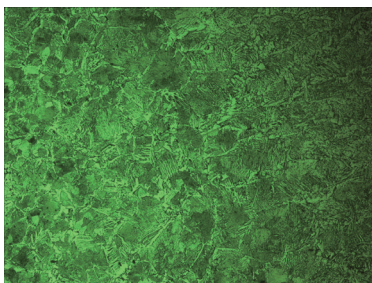
图5 底板一侧焊缝金相组织 (200×)

(3) 焊接断面金相组织 使用奥林巴斯GX—51金相显微镜对底板一侧和滑床台板一侧焊缝热影响区进行金相检测。如图5、图6所示，底板一侧焊缝组织为先共析铁素体+少量珠光体+铁素体，热影响区组织为先铁素体+少量粒状贝氏体；滑床台板一侧焊缝组织为先共析铁素体+少量珠光体+铁素体，热影响区组织为铁素体+马氏体。

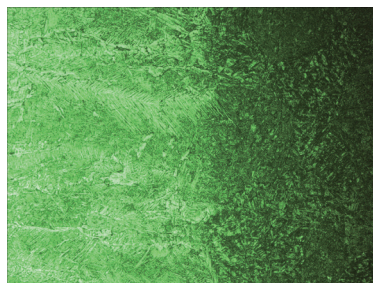
图6 滑床台板一侧焊缝金相组织 (200×)

从以上对滑床板和垫板的焊接原材料和焊接后的断面试验结果来看，Q345滑床板材料磷含量偏高，垫板原材存在部分硫偏析，垫板室温冲击性能偏低。两母材焊接后，滑床台板焊缝一侧热影响区硬度高并且存在马氏体。
