# 内燃机气门锥面淬火开裂的分析

■ 王忠诚, 肖学林

**摘要:** 某带底窝的马氏体耐热钢气门, 进行锥面淬火后出现批量锥面开裂, 进行淬硬层深度检查时, 发现其深度与正常的相比深2~3mm, 而裂纹均在气门盘部的底窝内与圆弧交界位置, 此处为厚薄截面结合部位, 该位置因淬火应力集中而开裂。经过排查找到产生的原因, 并采取措施根除了该类质量问题的发生。

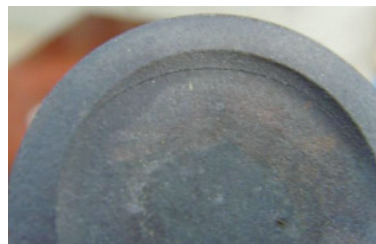
图2 气门底窝裂纹

内燃机气门进行锥面淬火的目的是满足其耐磨性, 通常规定其锥面硬度在48HRC以上<sup>[1-3]</sup>, 某型号的内燃机气门材质为整体马氏体耐热钢(X45Cr9Si3), 采用六工位高频感应淬火机床进行气门的锥面淬火, 该产品的技术要求为: 锥面硬度550~700HV30, 硬化层深度 $\geq 2.8\text{mm}$ , 晶粒度细于8级, 淬火实景如图1所示。在某天操作者发现有300余支气门锥面淬火后开裂, 具体形状如图2、图3所示, 可以看出该裂纹在气门的底

(2) 外观与金相分析 为了分析其裂纹的特征,首先进行外部宏观部分的观察与分析,图2、图3是同一支气门底面与圆弧的裂纹形式,从图中可看出,淬火裂纹是从底窝向锥面与圆弧扩展的(通裂),在气门锥面或锥面与圆弧位置出现裂纹,这通常是批量的裂纹,其裂纹位置在淬火冷却区域,此处是截面差别较大的部位,裂纹形状基本一致。另外,从气门(端面有底窝)锥面淬火后的裂纹形式(采用淬火冷却介质冷却)可以看出,淬火深度进入了盘部底窝内,造成此处应力集中而开裂。图4、图5为其盘部底面与圆弧的裂纹形态,其形状是头粗尾细,淬火表面裂口宽,越向心部延伸越细小<sup>[4-5]</sup>,裂纹内部无氧化脱碳,为淬火裂纹,检查晶粒度在6级,不符合细于8级的工艺要求(见图6),出现局部过热倾向。

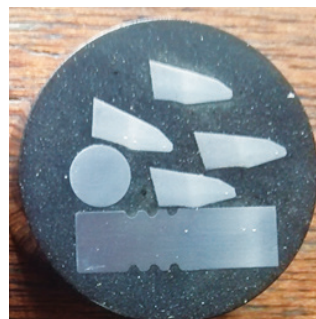
图7 正常的淬火硬化层深度

从裂纹件金相图片分析,裂纹不是淬火过烧裂纹和淬火前裂纹,是淬火后造成的裂纹,经淬火冷却后裂纹扩展。对开裂的与不开裂的两支气门进行淬硬层深度检查,具体如图7、图8所示。从图中可知,正常的气门淬火硬化层深度为4~5mm,锥面硬度为620~680HV30。非锥面开

裂的气门淬火硬化层深度7mm(裂纹位于淬火过渡区附近),硬度635~647HV30。可以看出二者的差异在于硬化层深度的不同。工艺规定硬化层深度是大于2.8mm,没有上限要求。

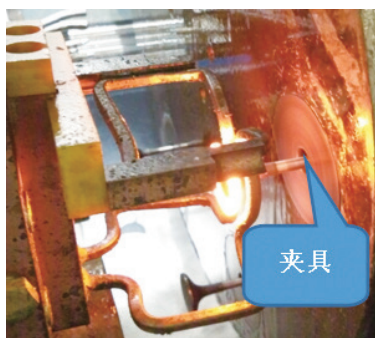
图10 加热的气门与夹持的夹具

(4) 淬火感应器与气门锥面的间隙 因气门锥面淬火采用杆端定位,气门总长不变,盘部厚势必造成气门锥面与感应器的距离近,在加热过程中,加热深度较深,进入截面厚薄处,淬火后造成此处局部过热,淬火应力过大而开裂。图10为淬火过程中气门与夹持的夹具。

经过落实现场实际检查与判断,同时检查6个夹具的跳动情况,发现其中一个夹具(弹簧夹头)跳动大,在设备运行中,造成锥面淬火加热温度不均匀,造成硬化层过深,进入产品底窝内(底窝本来就是应力集中区),在冷却过程中因应力过大而造成气门锥面开裂。

(3) 因夹持气门杆部的弹簧夹头跳动大（一个工位），也是造成局部过热、淬火深度深而产生此次淬火开裂的原因之一。

| 缺陷名称 | 产生原因 | 预防措施 |
|---|---|---|
| | 气门与感应器相对位置不正确，加热温度不均匀或过热（或产品存在内部缺陷） | ①首件进行晶粒度与淬火深度的检测<br>②生产过程中进行产品质量检查<br>③对弹簧夹头进行检查，跳动大则立即更换 |
