# 法兰盘内花键感应淬火缺陷分析及工艺改善

■ 孙晓兵, 吕金根, 陈德营, 穆玉芹

**摘要:** 推土机法兰盘是推土机核心部件, 法兰盘内花键采用整体加热淬火方式, 热处理后的不良率在20%左右, 分析其原因主要有比功率小、加热时间长及感应器位置不易控制引起。通过变更淬火方式由整体加热淬火改为连续扫描加热淬火方式, 使内花键感应变形及裂纹问题得到解决, 通过测量采用连续扫描加热淬火方式内花键整体齿顶圆没变化,  $M$ 值收缩0.20~0.36mm, 变形规律一致可控。

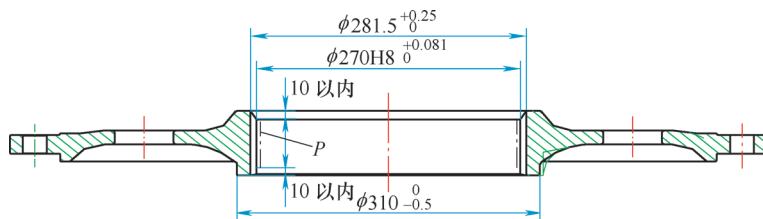
图1 法兰盘结构

法兰盘材料为40CrMn, 内花键 ( $\phi 280\text{mm} \times 90\text{mm}$ ) 模数5, 需要感应淬火部位为 $P$ 部, 硬

度要求50~60HRC, 齿沟硬化层 $\geq 0.5\text{mm}$ , 在内花键两端各留有10mm非感应区, 法兰盘结构如图1所示。

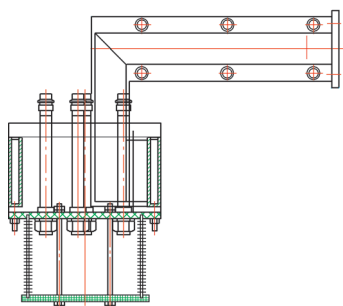
图2 集中加热感应器图样及实物

14kHz, 设备输出功率受负载 (感应器) 影响, 输出功率为240kW, 加热时间为35s; 内花键上下两端各留有10mm非感应区, 感应器与工件内表面间隙为2~3mm, 感应器上下位置难以控制, 造成工件内花键上下两端的非感应区尺寸变化大, 一端非感应区尺寸为0~18mm。图2所示为整体加热淬火感应器图样及实物, 图3所示为感应器与工件相对位置。

(1) 工件内花键变形问题 对生产过程进行分析, 设备输出功率为240kW, 工件加热面积为844cm<sup>2</sup>, 加热比功率为0.284kW/cm<sup>2</sup>, 相对较小, 为使内花键整体达到合适温度, 需延长加热时间达35s, 加热时间长使得感应加热层较深, 工件在喷液淬火过程中发生组织转变的体积大, 加热冷却区发生马氏体转变固溶度减小, 使得体积增大, 在工件组织转变区内产生很大的内应力, 由于整个内花键表面都处于组织转变范围, 在内应力作用下工件发生较大变形<sup>[2]</sup>, 根据测量上下内花键齿顶圆成喇叭口形, 尺寸差达0.3mm。

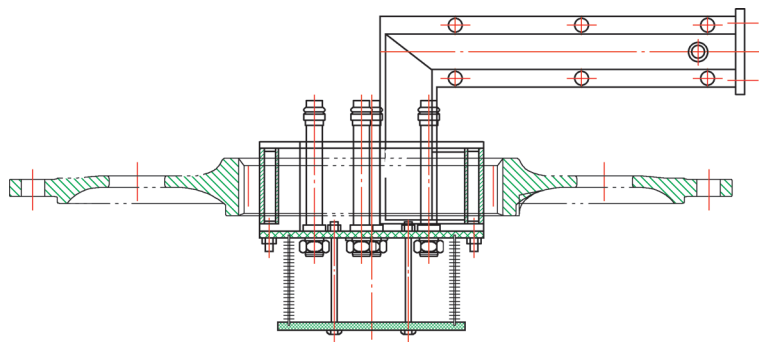
图3 感应器与工件相对位置

(2) 工件内花键裂纹问题 对内花键裂纹进行统计, 感应裂纹主要发生在上下两端尖角部位。工件在加热过程中由于磁感线分布不均, 使得工件中间加热快两端慢, 如果加热过程中感应器位置控制不当, 感应器偏上或偏下, 会在工件一端尖角处形成磁感线聚集, 尖角加热快, 淬火过程中尖角产生应力集中, 易产生裂纹。

加热方式为连续扫描加热淬火方式。连续扫描加热方式, 即使用相对较窄的感应器 (采用一匝感应器结构下端连接喷水器, 如图4所示), 对小范围区域进行加热淬火, 通过移动实现对所要求区域的加热淬火, 如图5所示。

织转变仅发生在加热带区域, 上下未加热区域对加热区域组织转变有阻碍其变形的作用, 有效控制其圆度; 感应器较窄操作人员可观察范围较大, 可有效控制感应器起始位置, 有效避免上下两端尖角裂纹。

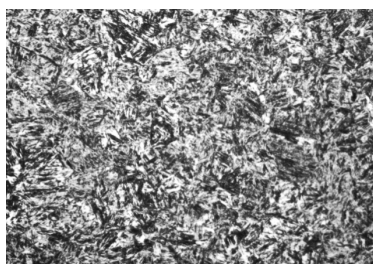
图6 金相组织

对连续扫描加热淬火法兰盘回火状态进行剖切检测, 图6所示为金相组织, 表5为检测项目汇总。
