# 电力机车从动齿轮齿圈断裂分析

**摘要:** 某电力机车从动齿轮在运行中发生断裂, 对断裂的齿轮进行了宏观及断口分析、化学成分分析、金相组织分析、硬度测试及受力分析, 结果表明: 该齿轮的断裂是由于齿轮淬硬层不完整, 齿表面硬度偏低, 表面硬度不均匀, 并且由于受力不均匀而导致的疲劳断裂。

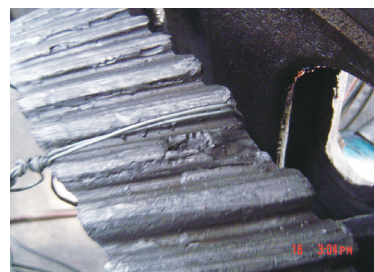
某电力机车在运行接近一年后, 反馈第4位从动齿轮齿圈断裂, 齿轮多个齿发生严重损坏, 几乎所有的轮齿均在靠车轮的一侧出现裂纹(见图1), 也有部分轮齿在中部偏向车轮部位发生疲劳裂纹, 疲劳断裂特征十分明显(见图2), 并且由图可见该部分多个齿连续断裂, 已被严重磨损。

图1 轮齿靠车轮的一侧出现的裂纹

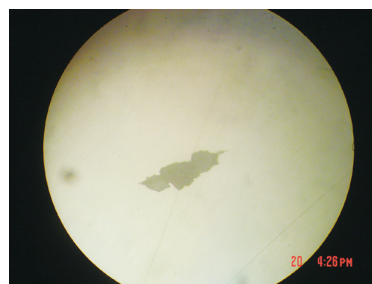
T 10561—2005《钢中非金属夹杂物的测量定 标准评级图显微测定法》标准的要求，在NEOPHOT32显微镜下观察，进行非金属夹杂物的检验，检验结果为：A0.5，B0.5，C1.0，D1.5，存在较大块的单独的夹杂物（见图4，放大倍数为400×），大块夹杂物在显微镜下测量，其长约0.08mm，宽约0.03mm，其他部分的夹杂物在一般规定的合格范围内。

图4 Ds型大块的单独的夹杂（400×）

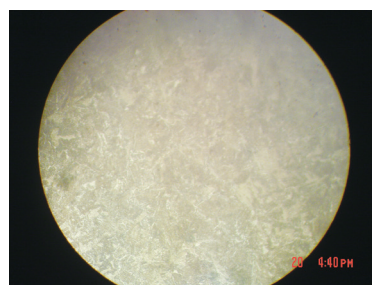
（2）从动齿轮心部组织检验 齿轮金相试样经4%硝酸酒精溶液腐蚀后，在NEOPHOT32显微镜下观察，金相检验结果见图5，其中铁素体组织为条块状及少量网状分布，其余为回火索氏体。

图5 从动齿轮心部金相组织（400×）

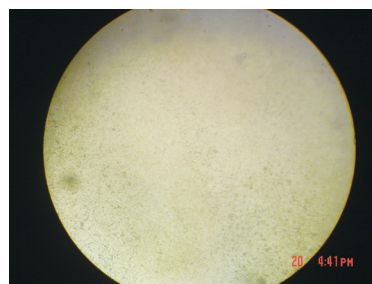
（3）从动齿轮淬硬层组织检验 齿轮淬硬层金相组织检验结果见图6，其中马氏体组织呈细针状。

图6 从动齿轮淬硬层金相组织（400×）
