# 25T型车底架侧梁变形原因及工艺解决措施

竺星星

**【摘要】**25T型车在侧梁组装中容易产生直线度、挠身、旁弯超限等问题，直接影响到车体的外观质量、整体起挠以及与各部件的组装衔接，本文针对以上问题提出了一系列的工艺解决方案，对侧梁组装后符合工艺要求进行了有效的工艺控制。

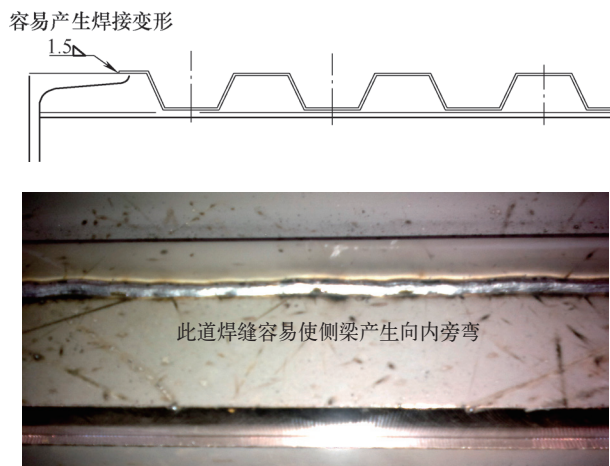
图 2

全车长23mm左右，波纹地板与侧梁的纵向长度焊接时，侧梁纵向的收缩受到限制，波纹地板纵向焊缝因焊接而产生的内应力，即焊接变形导致侧梁产生向下的立弯，而横向收缩导致侧梁产生向内弯曲（见图2）。在地板横梁处由于地板梁的支撑产生的弯曲变形很小，而在两地板横梁之间因没有横梁的支撑产生的焊接变形较大，导致底架横向开档变小（见图3）。

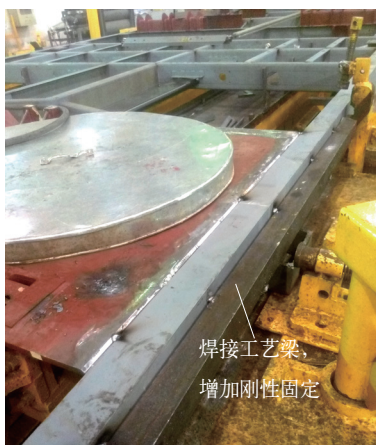
图 6

第一，焊接变形控制。枕梁、抗蛇形减震器与侧梁的焊接变形。在枕梁处因为不仅要与枕梁焊接，还要与抗蛇形减震器座焊接，故产生的变形较为集中。

首先，在枕梁与侧梁焊接时，要保证夹具的夹紧，给焊接处施加一个刚性固定的力，并在枕梁部位侧梁外侧点焊一根工艺梁，减少枕梁与侧梁焊接变形（见图6）。其次，在与抗蛇形减震器座焊接时，在保证抗蛇形减震器座尺寸的情况下，将其与侧梁先进行多点密集点焊，然后在焊缝处用火焰加热到100~200℃对其进行预热。最后，再焊接成形，等焊接完成并完全冷却后再卸去夹具。针对枕梁与侧梁焊接后侧梁外涨造成的侧梁直线偏差，在底架液压反装胎膜上枕梁部位增加机加工一排定位检测小工装，保证侧梁与枕梁定位后可以直观的检测侧梁定位精度（见图7）。
