# 锅炉防磨喷涂水冷壁管泄漏原因分析

陈培生

**【摘要】** 表面进行防磨喷涂的锅炉水冷壁管，经过焊接（或补焊）后投入运行一段时间后，焊缝处因发生泄漏而引起停炉事故。通过对泄漏管子取样进行研究分析，发现经过防磨喷涂过的管子表面的喷涂层未清除干净，管子进行焊接（或补焊）后会产生热裂纹并引起泄漏。

2011年4月26日，11号炉本体1号角（标高26.6m处）水冷壁管发生泄漏，泄漏点位于1#切角炉前第1、第2根，并且吹损前墙第1、第2根导致这两根管子减薄泄漏，然后泄漏的管子将前墙多根管子吹损减薄。为分析泄漏原因，割取两根原始泄漏点的管段进行试验分析。

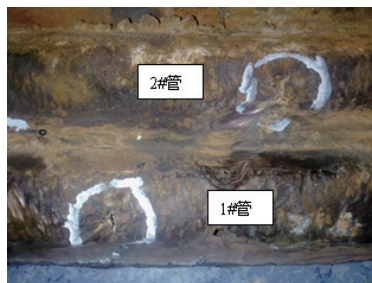
（1）外观检查 1#管及2#管表面均有大面积补焊，两根管上分别有一处点状泄漏，如图1所示；1#管点状泄漏旁有较多的表面龟裂，较长的裂纹几乎与管子轴向垂直，如图2所示。从表面龟裂的形貌看（较多、较长），

图1 两个原始泄漏点

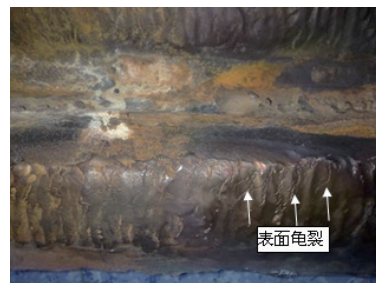
图2 1#管表面的龟裂

具有焊接热裂纹特征。热裂纹是液相与固相共存的温度下，由于冷却收缩的作用，在拉应力的作用下沿一次结晶晶界开裂的裂纹。由于晶界偏析，在树枝晶或柱状晶间有低熔点共晶并沿一次结晶晶界分布，结晶裂纹就产生在收缩晶界时的弱面上。由于沿先共析铁素体析出于原奥氏体晶界，而体心立方点阵结构对硫、磷、硅、硼等杂质元素具有更高的溶解度，因此沿先共析铁素体形成的裂纹也是结晶裂纹。

(1) 表面龟裂分析 1#管表面龟裂为热裂纹，20G为低碳钢，不易形成淬硬组织，一般来说不会出现冷裂纹。因此在焊接规范合理的前提下，出现热裂纹说明母材表面有一些少量的引起热裂纹敏感性的合金元素；另外焊接时喷涂层打磨不净，加上焊接(或补焊)时拘束应力较大，极易形成热裂纹。

第三，对于表面喷涂管如果需要焊接或补焊，在焊接前必须将管子表面的防磨喷涂层彻底打磨并去除干净，然后再进行焊接，这样能有效防止热裂纹的产生。

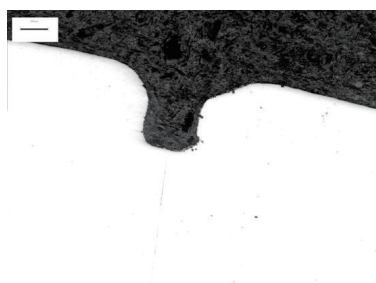
(3) 1#管龟裂处金相检查 在1#管龟裂处取1只金相试样，经镶嵌、磨制、抛光后在50倍下观察，开裂形貌如图3所示，腐蚀后在200倍下观察，各区域金相组织如图4~图6所示。表面龟裂处开裂底部圆滑，未深入扩展，但表层也有沿着柱状晶形成的沿晶裂纹（见图6），具有热裂纹特征；另外表层向下区域出现魏氏组织，内壁母材为未受热影响的带状珠光体+铁素体组织。

图3 表面龟裂形貌（50倍）

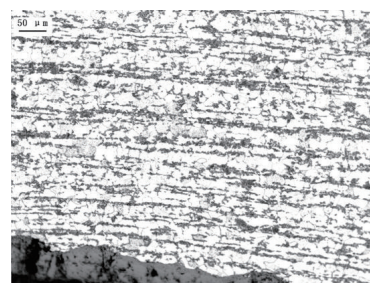
图4 表面龟裂处内壁组织

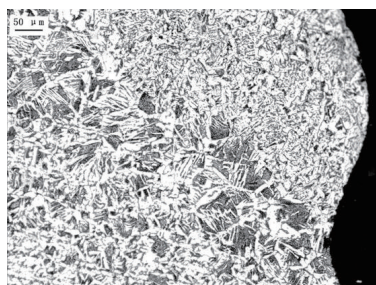
图5 表面开裂旁的魏氏组织

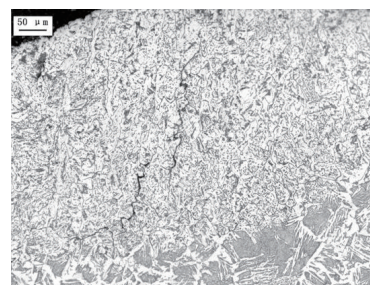
图6 表层沿晶裂纹

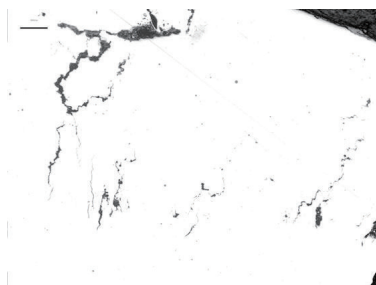
(4) 1#管泄漏处金相检查 在1#管泄漏处取1只金相试样，经镶嵌、磨制、抛光后在50倍下观察，发现大量裂纹，裂纹形貌如图7所示，腐蚀后在200倍下观察，各区域金相组织如图8~图

图7 1#管泄漏处表层裂纹

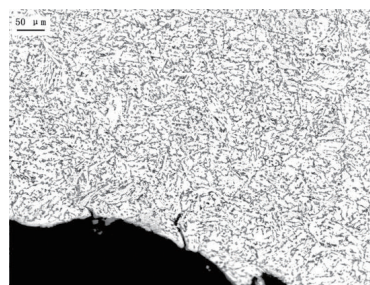
图8 内壁处基体显微组织

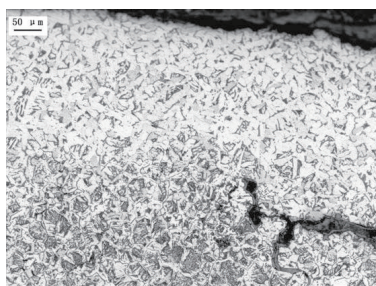
10所示。表层补焊组织为无碳贝氏体及魏氏组织（见图9），中间壁厚位置为贝氏体组织，有焊缝柱状晶形貌（见图10），内壁基体受到焊接热影响生成贝氏体组织。内部裂纹出现在表层及中间壁厚位置，为沿晶裂纹，中间壁厚位置裂纹沿着柱状晶生长，图10放大后可见部分裂纹中间有灰色夹杂物（见图11），为氧化物或低熔点共晶体。

图9 1#管表层沿晶裂纹及魏氏组织(含无碳贝氏体组织)

1#管泄漏处外壁为魏氏组织，中间及内壁均为贝氏体组织，可见基体组织已发生转变，对于低碳钢来说，这是不正常的。因为贝氏体一般为低合金钢出现的组织，说明该处母材表面也可能有残留的喷涂元素存在，致使淬硬倾向增加，加上焊接后冷却速度过快形成了贝氏体组织，使焊缝在凝固冷却过程中内应力增大。

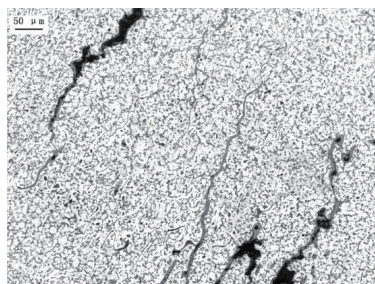
图10 中间壁厚处热影响区的裂纹

(3) 内部裂纹分析 补焊层内部裂纹均为沿晶裂纹，有的沿焊缝柱状晶分布，有的沿先共析铁素体(魏氏组织)分布，且部分裂纹内部有高温氧化物或低熔点共晶体的灰色夹杂物，因此该裂纹应该是焊接过程中产生的热裂纹，只是开始热裂纹较短，在运行过程中热裂纹扩展最后导致内外壁裂通泄漏。

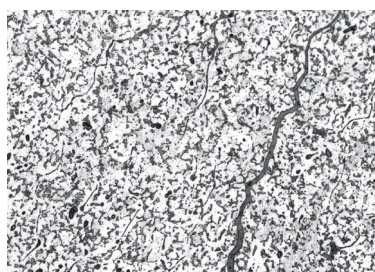
图11 裂纹中间的灰色夹杂物(氧化物或低熔点共晶体)

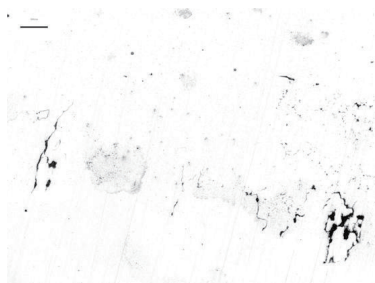
(5) 2#管泄漏处金相检查 在2#管泄漏处取1只金相试样，经镶嵌、磨制、抛光后在50倍下观察，发现较多裂纹，裂纹形貌如图12所示，腐蚀后在200倍下观察，各区域金相组织如图13~图14所示。发现该处整个壁厚组织均为过热的焊缝组织，沿晶界分布着网状的、轻微的魏氏组织，内部裂纹形貌如图14所示。由图可见有长条状的柱状晶裂纹

图12 2#管泄漏处内部裂纹形貌

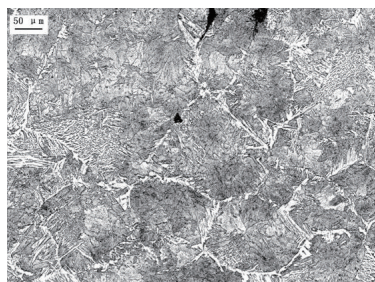
(2) 管子金相组织分析 在补焊层表面龟裂处及两个管样泄漏处经组织观察均发现有不同程度的魏氏组织，特别是2#管泄漏处整个壁厚均为魏氏组织，基体正常的母材组织已经不存在，说明该处补焊时热输入量较大，且喷涂层的一些合金元素对产生魏氏组织有直接的影响，造成焊缝在冷却过程中存在较大的拉应力。

图13 2#管泄漏处焊态组织

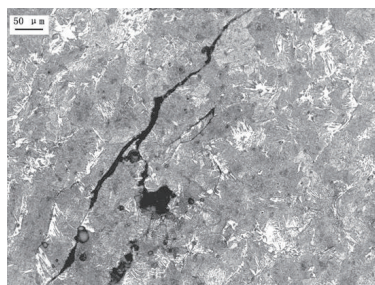
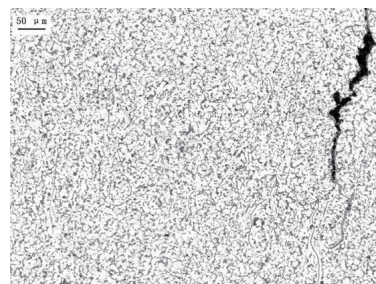
图14 内部裂纹形貌

(见图14a)，也有沿晶分布的微裂纹(见图14b)，其中部分裂纹沿着先共析铁素体分布。
