# DCT360双离合变速器 故障诊断

□ 上海汽车变速器有限公司技术中心/杨克军 龚海

本文结合DCT360批产后的变速器故障诊断和分析的经验，梳理变速器诊断和分析的一般方法，并通过三个案例介绍如何运用现象、数据、经验和原理等信息资源对变速器故障进行诊断和分析。

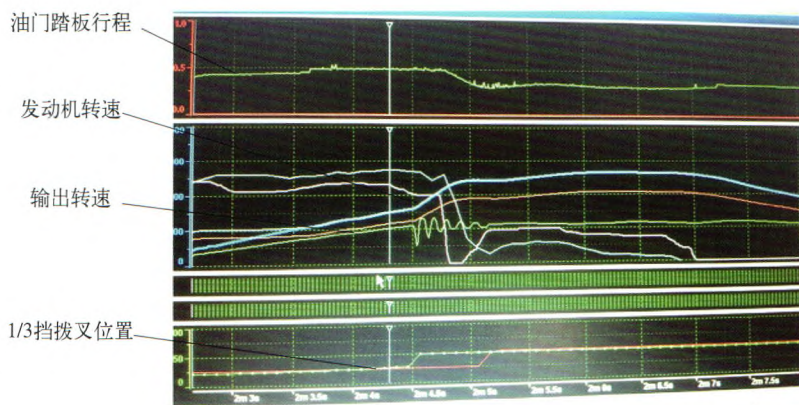
图2 加速冲击采集数据

从试车现象来看,车辆冲击只出现在中大油门时,所以需要首先关注踏板行程信号和变速器输出转速信号。在车辆出现冲击时,输出转速信号(直接反应车辆速度,但是精度更高)出现了明显的振荡,维持一定油门车速不再增加,动力丢失,同时发动机转速升高,数据表现与故障现象一致(见图2)。

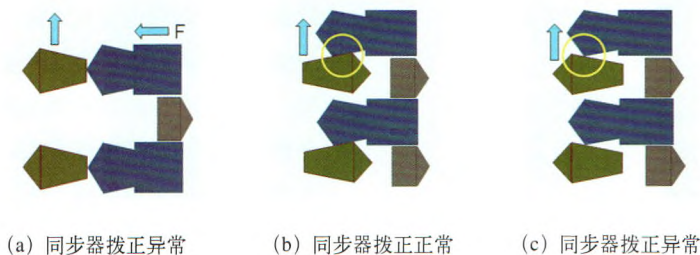
图3 同步器拨正类型

在质量分析过程中,拆解发现1挡齿轮结合齿焊接反向,结合梅角朝向齿轮面,如图3a所示,如齿轮的结合齿焊接反向,会对同步器结合过程中的结合齿拨正阶段产生

影响。由于没有结合齿梅角导向作用,当同步换释放后,齿套梅角可能顶住结合齿,导致挂挡异常,这也是报P1877故障码的直接原因。如图3b所示,同步器正常工作时,齿套与结合齿通过倒锥锁止,转矩越大,结合齿和齿套结合力越大;如图3c所示,当结合齿焊接反向时,齿套与结合齿的锁止力方向刚好相反,并且转矩越大,这个向外的力越大。所以,结合齿焊接反向,在大转矩下脱挡是必然的。

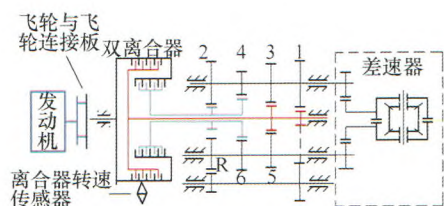
图4 DCT360变速器传动系统简图

那么,发动机动力在哪里出现了问题呢?如图4发动机与变速器动力传递简图所示,发动机动力通过飞轮连接板输入到双离合输入轴,输入轴通过转矩减振器输入到离合器本体。从现场检测的情况来看,发动机飞轮转速正常,而离合器本体(图示离合器转速传感器位置处)已经没有转速。

(5) 变速器从整车上拆下时,发现飞轮连接板并无损坏,可以确认失效来源于离合器输入轴毂焊接失效。

结论:故障是由于离合器输入轴毂焊接失效,在后续拆解分析时重点关注。

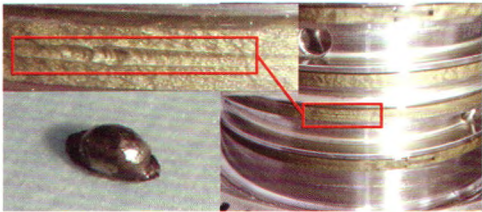
图5 离合器焊渣及损坏的密封环

对于这种压力轻微泄漏（而不是严重泄漏或无法建立），多数是由于油路中产生了较小的泄漏缝隙或裂纹，由于DCT360液压油路压力较低，并且该车行驶公里数较短，所以阀体和变速器壳体产生裂纹或空洞的可能性较小。从经验来看，台架校验曾经发生过由于清洁度问题导致的离合器密封环泄漏过大、离合器压力建立不足的故障，并且该离合器为断点前零件。

对此，基本可以给出结论：故障是由于实际压力建立不足导致，拆解分析时重点关注离合器偶数密封环槽的清洁度状况和密封环状

况。图5是质量分析中识别到的离合器焊渣及损坏的密封环照片。
