# 柴油机气门座圈 开裂原因分析

□ 中国船舶重工集团公司第725研究所/王明建 潘恒沛 夏申琳

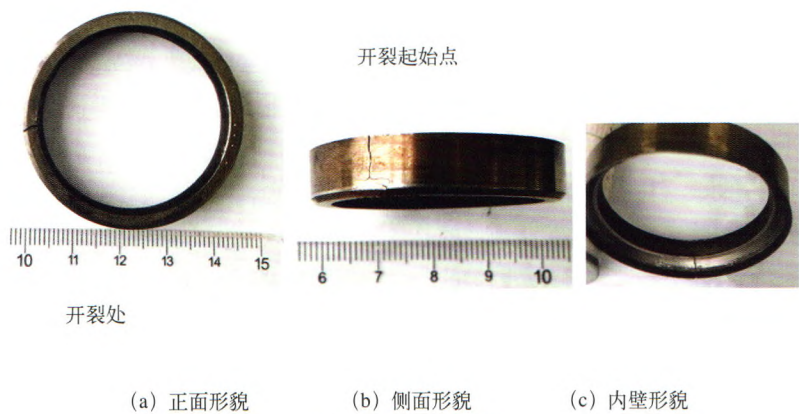
图1 气门座圈宏观形貌

送检气门座圈的宏观形貌如图1所示，可见气门座圈已经完全发生了断裂；图1b所示为座圈的侧面形貌，可以看出座圈裂纹具有明显的上宽下窄特征，所以可以判断裂纹是由图示座圈的上部起裂，然后

向下部扩展形成的。观察气门座圈内表面裂纹的起始位置，发现该位置区域有明显的碰撞摩擦痕迹，痕迹沿着座圈的圆周方向，长度约占到了整个圆周的1/4，见图1c所示；另外未发现有其他异常情况。

气门座圈的宏观分析结果显示，座圈已经完全发生了断裂；且从座圈裂纹上宽下窄的形态特征判断座圈裂纹是由一端起裂，然后向另一端扩展形成的；观察气门座圈内表面裂纹的起始位置，发现该位置区域有明显的碰撞摩擦痕迹，且痕迹长度约占到了整个圆周的1/4，这说明座圈在工作时受到了气门的偏磨现象。气门座圈在正常的情况下与气门是均匀接触并均匀受力的，不会产生明显的偏磨现象。因此从送检座圈的偏磨现象判断，气门座圈在装配时应该没有装配到

位，使得气门与座圈不能够正常的进行密封，从而发生了偏磨现象。

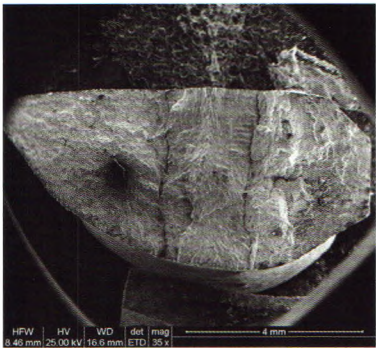
(a)

将送检的气门座圈从断裂位置处打开，并使用扫描电镜对断口的微观形貌进行分析，断口的微观形貌如图3所示。图3a为断口的低倍形貌，从断口的纹路形貌可以看出，断口起裂于座圈的一端，然后逐渐向外辐射扩展，断口扩展方向见图箭头所示，这与前文宏观分

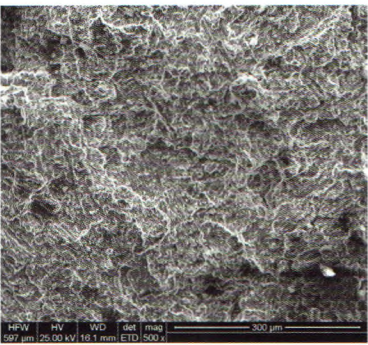
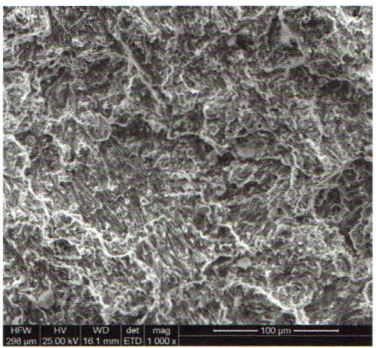
析结果相一致。断口的高倍形貌见图3b和图3c所示，从图中可以看出断口的微观形貌符合铸铁材料疲劳断裂的微观形貌特征，这充分说明气门座圈发生的是疲劳开裂。

扫描电镜分析结果表明，气门座圈是由一端起裂，然后向另一端扩展的，这与宏观分析结果相符合；断口微观形貌分析发现座圈的开裂断口符合铸铁材料疲劳断裂的形貌特征，这说明座圈的失效属于疲劳断裂。

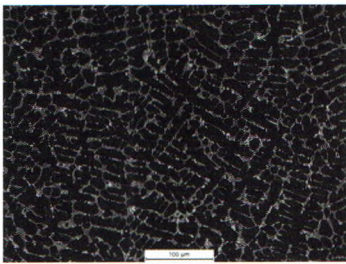
图2 气门座圈金相组织形貌

在气门座圈上取金相试样，磨制、抛光并腐蚀后用光学金相显微镜观察，金相组织形貌如图2所示，依据JB/T 9769.2—2010《内燃机 铸铁气门座 第二部分：金相检

验》标准对气门座圈进行检测，气门座圈金相组织为回火索氏体+合金碳化物组织，金相组织未发现有异常情况。
