# 变速器齿轮齿面加工纹路引起啸叫原因分析

□ 柳州上汽汽车变速器有限公司技术中心/秦运德

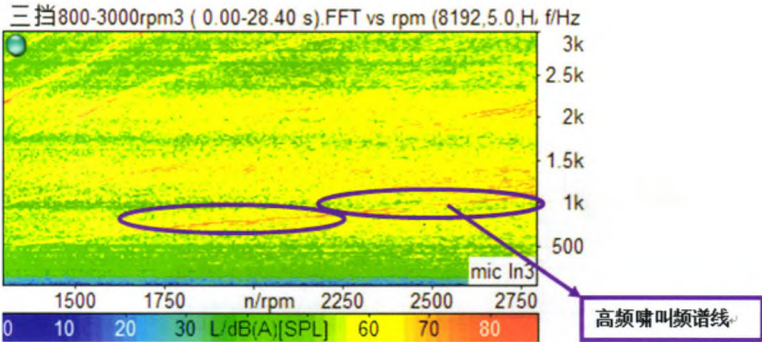
图 2

(3) 在校验台校验没有啸叫声的中间轴组件上的常啮合齿轮换到故障件上，故障件啸叫声消除，此时故障问题零件基本可以锁定在中间轴上的常啮合齿轮有问题。按照一般的理解，此时将故障怀疑是常啮合齿轮齿向有问题和齿轮副配合有问题，为了充分验证是变速器中间轴常啮合齿轮副产生的啸叫，利用NVH设备在台架上测量各挡位声音，发现只有常啮合齿出现高频率亮线，基本锁定是中间轴常啮合齿轮有问题，如图2所示。
