# 热处理对曲轴生产过程及材料性能的影响

□ 上海大众动力总成有限公司/许俊杰 邢韬

热处理不仅影响了曲轴的力学性能，也对生产过程造成了影响。生产过程中热处理前后的尺寸变化，热处理对刀具材料的要求以及热处理造成的裂纹，都是我们需要的关注的问题。就这些问题从原理上进行分析，找出问题的源头，并在过程中加以控制，从而保证零件的质量。

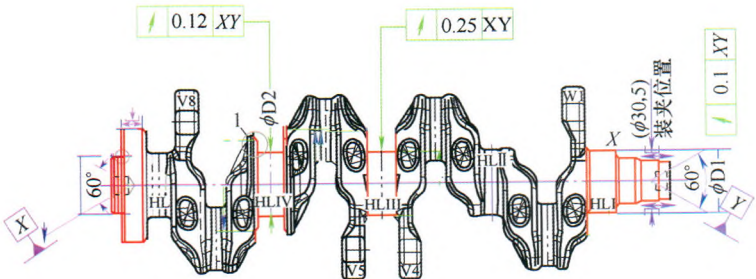
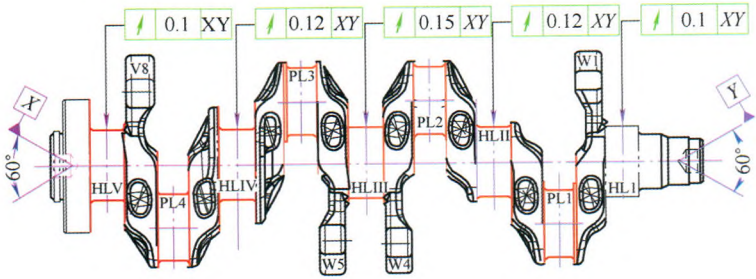
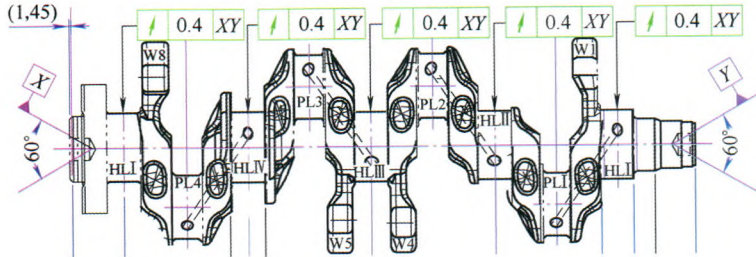
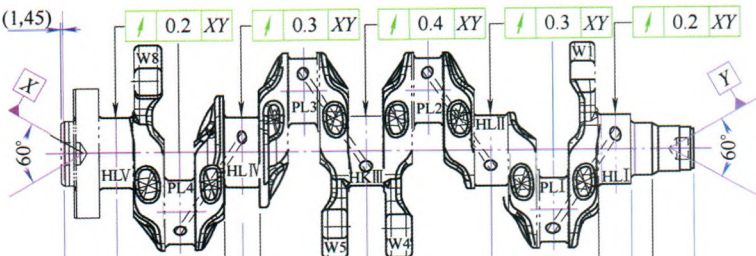
结合实际加工经验及工艺中的要求,可以看出,越靠近轴颈中心即主轴颈3的位置跳动越大,淬火后跳动增大,回火后跳动有所减小。这是由于曲轴轴身较长且自身质量较大在车削及铣削时受到尾架对中心孔施加的定位力在加工过程中发生了轴向上的挠性弯曲,因此径向圆跳动增大。在淬火过程中由于材料相变导致晶粒体积变化,曲轴产生内应力导致跳动增大,回火后内应力得到释放故跳动相应减小。

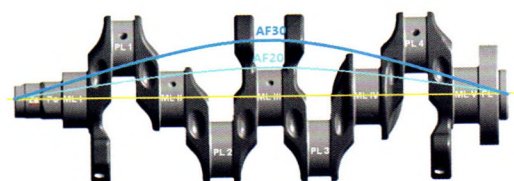
图7 AF20及30变形方向

曲轴在各工位受力变形的方向如图7~图9所示,其中AF20, AF30的受力变形方向一致,若AF60即淬火时的变形方向与它们一致,那么变形量在同一方向累加这就导致了各档主轴颈尤其是靠近中心的主轴颈3变形量加大,进而导致跳动超差,为了避免这一情况应设法使AF60的变形量与其他工位相反。

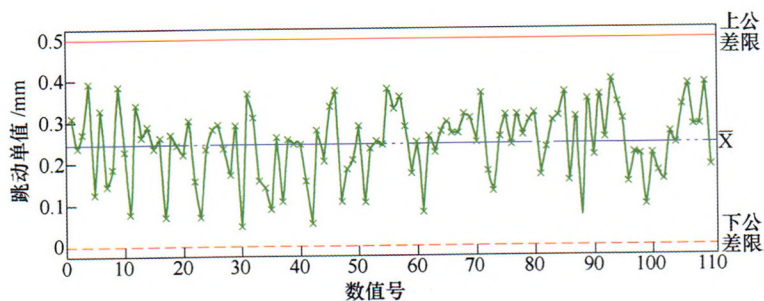
图11 跳动单值进程图

淬火时不同区域的电压强度以及开始淬火的接通角度都是可以调节的,连杆的初始放置位置与AF20, 30相同,都是连杆颈1,4向上,那么为了避免淬火变形量导致的变形累加,应尽量在曲轴旋转至相反位置时开始加热。故我们将曲轴的加热起始角度由60°更改至120°(见图10),更改后变形量减少,使用Q-das系统对主轴颈3的跳动进行分析查看单值进程图发现跳动基本小于0.4mm即公差的80%,故可认为长期加工中主轴颈3跳动合格且稳定(见图11)。

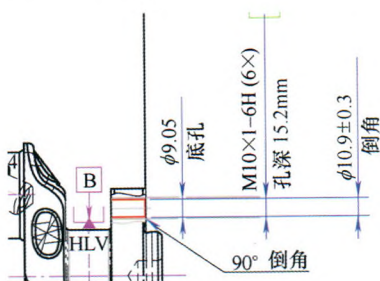
图12 法兰孔工艺要求

加工1.6MPI(铸件)和1.4TSI(锻件)曲轴。在加工中发现,同一把底孔钻可以正常加工1.6MPI的工件,但在加工1.4TSI工件时底孔钻发生了断裂。

法兰加工的尺寸要求及底孔钻规格如图12和图13。为了分析断刀原因，我们放慢了加工时的速度，以此找到断刀的时机，经过试验，我们发现底孔钻是在其加工行程走到底，在退刀的时刻发生断裂的。

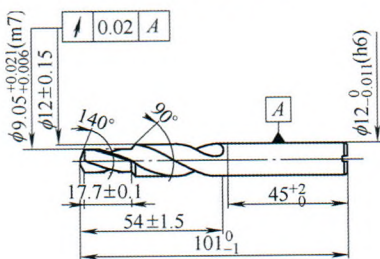
图13 底孔钻要求

由于在加工过程中其他参数没有发生变化，只有工件的材质及硬度发生了变化，故其应为事故的主要原因。

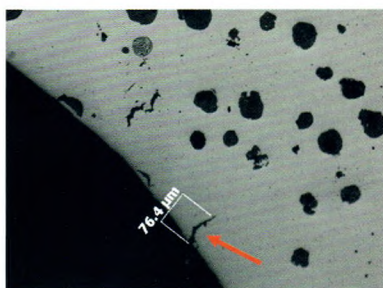
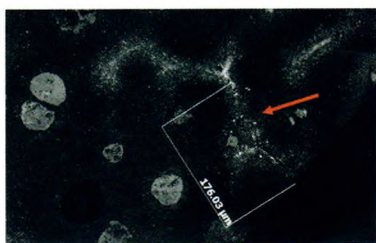
图 17

通常淬火与回火的热处理步骤是连续进行的，淬火后应立即回火避免出现延迟裂纹。淬火后的零件，若长时间放置在室温环境下，可能导致延迟裂纹的产生。在生产线的加工过程中曾有数根工件因某些原因导致其放置在室温中超过8h以上。我们选取其中的一根工件送入实验室进行金相分析，结果发现了微观裂纹(见图17)。

(a) 裂纹图像 (100倍)

(b) 裂纹图像 (200倍)

使零件变形和开裂，所以应当及时消除应力。因此为了稳定组织，稳定尺寸，及时消除内应力，避免变形和裂纹的产生；为了调整组织，使零件具有良好的加工性能和使用性能，就必须将淬火后的零件及时地进行回火。

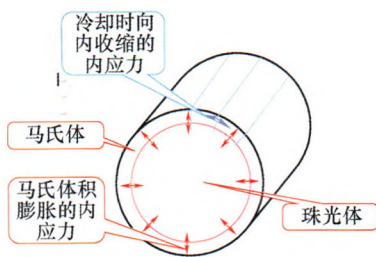
图19 工件受力

但要注意过回火也是不行的。除了内应力释放材料膨胀导致的裂纹外，要考虑到由于工件同时受到冷却时向内收缩的内应力且这个力的方向与马氏体体积膨胀的内应力方向相反，故过度回火会变相提高冷缩导致的内应力进而造成裂纹，工件受力及裂纹图片如图19和图20所示。

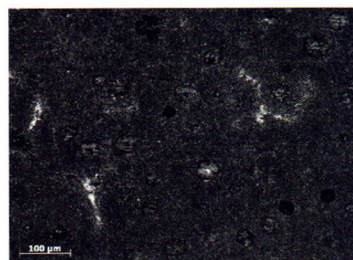
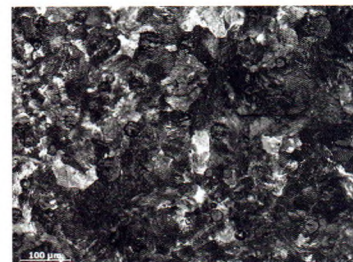
图21 金相组织

我们将数根曲轴在回火炉中保温超过6h，将其取出进行探伤并测量其硬度、深度及金相组织。回火后要求硬度为 $56 \pm 3\text{HRC}$ ，实际测得硬度平均为54HRC，偏下差。探伤结果未发现裂纹。实验室挑选3处位置测量淬火层深及金相组织，结果深度合格，金相组织合格（见图21）。

实际证明延长回火时间会导致硬度的下降，但控制在一定时间内可以保证淬硬深度及金相组织的合格。针对球墨铸铁曲轴，回火时间控制在6h以内可以保证零件的质量。
