# 基于设计、选型与特殊地形的电缆火灾防范措施

为提高高压电缆线路的防火设计及火灾防范水平，以一起高压电缆火灾为案例，综合电气量保护及电缆光纤温度在线监测信息分析了事故成因，并对事故暴露出的薄弱环节进行反思，提出了基于设计、选型与特殊地形的电缆火灾防范措施。

雷龙武/国网福建省电力有限公司电力科学研究院

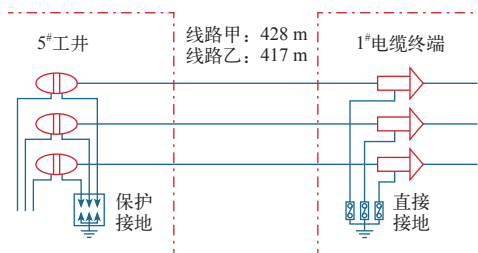
事故双回电缆烧毁段护层保护的接线方式如图1所示。采用交叉互联方式。电缆终端外护层采用直接接地方式，与

终端相邻的5#工井则采用交叉互联并经保护器接地的方式。

图1 事故双回电缆接线示意图

经巡查，发现1<sup>#</sup>电缆终端塔上，双回电缆自塔上引下的六根接地引下线中五根均被盗割。从时序上可以看出，盗割行为发生在当天凌晨3:51之前。

2) 对于特殊地形与环境的电缆通道，应进行差异化设计，如长陡坡缆沟应增设防火隔断数量；户外的电缆终端且具有被盗风险时，应设计保护接地端，将直接接地端改设在工井或沟道内。

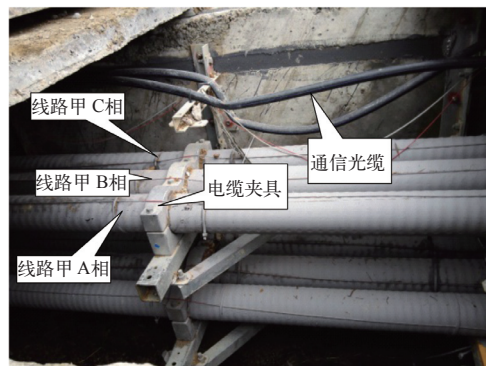
事故双回电缆的敷设方式如图2所示。采用双回共沟、沟内同侧上下层排列敷设的方式，沟道设有盖板防护。金属支架上垫有玻璃钢板，考虑到坡度的影响，每隔4~5个支撑段采用内衬绝缘垫的刚性抱箍夹持。排列顺序：线路甲位于上方，线路乙位于下方。双回线路上敷设有通信光缆及光纤测温线，其中通信光缆带有穿管保护，经检验为聚乙烯管，可燃且具有延燃特征。

图2 事故双回电缆及通信光缆布置方式

发火情。同时,因线路甲、线路乙通信光缆位于线路甲电缆层上方,着火后的延燃特性加速了火情的发展,最终引起电缆主绝缘烧毁跳闸。而电缆材料为非阻燃电缆及缆沟所在约30°的山坡地形,是造成火势快速蔓延的主要原因。

本次电缆火灾事故，光纤保护管的延燃可能造成了致命的破坏。事故警醒电缆通道设计时，应将通信线与一次动力电缆分别置于不同通道内，如无法分通道布置，应布置在不同侧。光纤应套在具有阻燃或耐火的保护管或槽盒内，禁止使用具有延燃和熔融特性的聚乙烯（PE）、高密度聚乙烯（HDPE）等保护管。

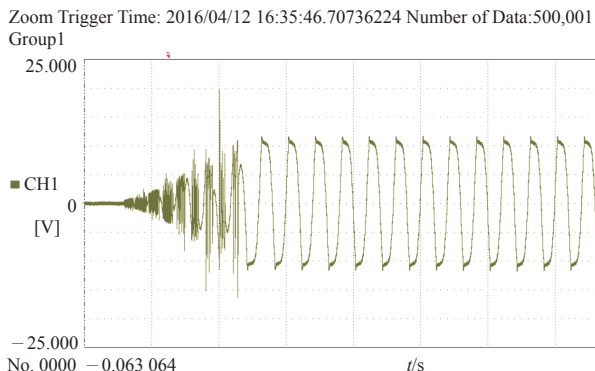
2) 当接入未损坏的护层保护器(FBY-12)时,等效施加电缆运行电压后,保护器将电压限制在8.6 kV(有效值),电压波形如图3所示。电压施加约10 s后保护器存在明显发热现象。

图3 实验室试验情况及保护器动作电压波形

试验表明,电缆护层接地被盗割后,护层保护器能够有效限压,保护正常绝缘的电缆外护层不被击穿;在长时间的电压作用下保护器将发生损坏,此时相当于保护器短路接地,对护层也有保护作用。但是,一旦护层绝缘存在薄弱点,则很容易发生间歇性击穿放电,甚至发展为持续性电弧击穿并产生高温,引燃电缆护套。从现场情况看,电缆支架上抱箍处是对地绝缘相对较薄弱的位置,有对地放电打火痕迹。

需要指出的是,电缆护层过电压保护器在持续运行电压满足单端接地要求的前提下,直流1 mA参考电压选择越小,越有利于对护层形成保护。本次故障电缆双回采用的保护器参数不一致,线路乙参数属错配。
