# 220 kV HGIS断路器间隔内漏问题的分析与检修

文/国网江西省电力有限公司赣州供电分公司 谢宇廷 罗 超

针对某220 kV变电站HGIS设备隔离气室压力异常升高的现象，首先根据故障现场的实际情况初步判定可能是内漏因素所造成；然后对该故障进行了多次排查、分析与比对，诊断出是断路器气室的气体渗入了I母隔离气室所引起；最后还详细地给出一种通过检查、更换气室盆式绝缘子密封垫圈的方法对该故障进行了检修。

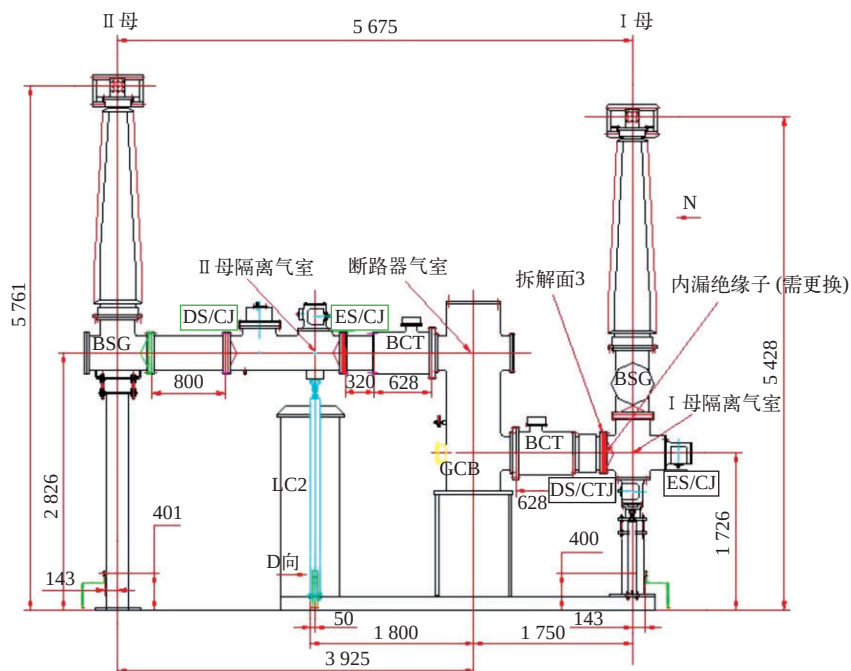
图1 分段间隔断面图

2014年8月，经变电站运行人员和检修人员到现场反复排查并确认：导致气体压力不正常的原因是图1所示的拆解面3中内漏绝缘子存在缺陷，致使I母分段间隔C相断路器气室的SF<sub>6</sub>气体（压力为0.60 MPa）进入到I母隔离气室（压力为0.40 MPa）。

该站220 kV母线为双母双分段形式，SF<sub>6</sub>气体间隔如图1所示。根据现场反馈的信息我们认定：该HGIS设备母线分段间隔C相断路器气室与I母C相母线隔离气室之间发生了内漏，如图1所示。从图1中可看出：I母隔离气室和断路器气室为相邻气室。

至此,我们最终判定:造成上述结果的原因是断路器气室的气体渗入了 I 母隔离气室,致使 I 母隔离气室的压力异常升高;且该GIS设备在设计上还存在断路器气室压力值下降而未被准确

图1中 I 母隔离气室和断路器绝缘子气室通过图1中拆解面2所示的内漏绝缘子垫片进行密封隔离。I 母隔离气室与断路器气室共用的盆式绝缘子可能存在着缺陷(例如砂眼、四周松紧不一致等因素),如图1中拆解面3所示。这样SF<sub>6</sub>气体从断路器绝缘子间隔母线筒渗入了 I 母隔离气室间隔。

为此,提出如下检修方案:该站GIS设备母线分段间隔 I 母气室C相隔离开关与断路器之间绝缘子垫片内漏,需现场拆解更换异常零部件。

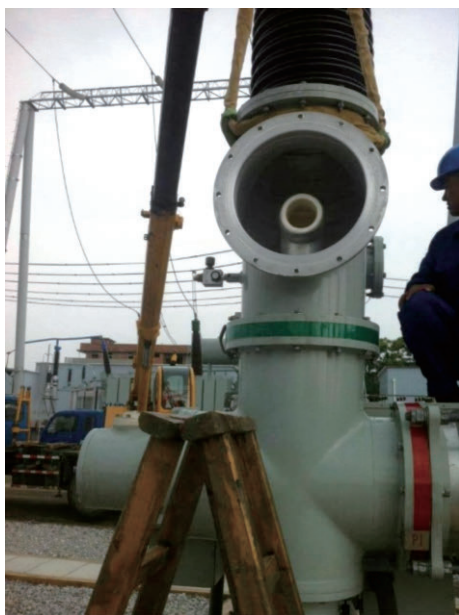
图3 清理拆解面

最后，进行隔离开关的拆解、更换绝缘子、密封圈等。恢复隔离开关及套管装配，恢复母线分段间隔C相装配。现场作业如图3和图4所示。

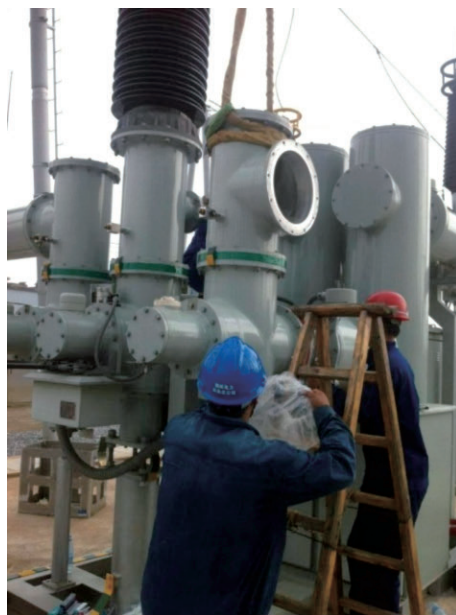
图4 更换绝缘子密封圈
