# 两起变压器套管渗漏油缺陷的分析与处理

文/国网浙江省电力公司绍兴供电公司 马江峰 胡恩德 孟凡生 田建中 倪钱杭

## 某变电站3#主变压器110 kV B相套管渗漏油分析与处理

## 某变电站2#主变压器10 kV B相套管渗漏油分析与处理

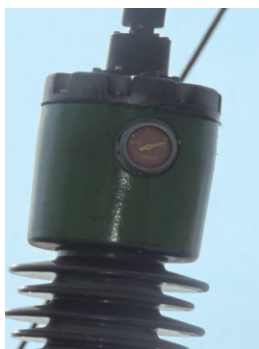
2017年3月8日晚，运维人员在日常巡视中发现，绍兴某220 kV变电站3#主变压器110 kV B相套管头部出现渗漏油现象，每分钟约五滴，且套管油位指示在极限位置，渗漏油位置如图1所示。

图1 110 kV B相套管头部渗油

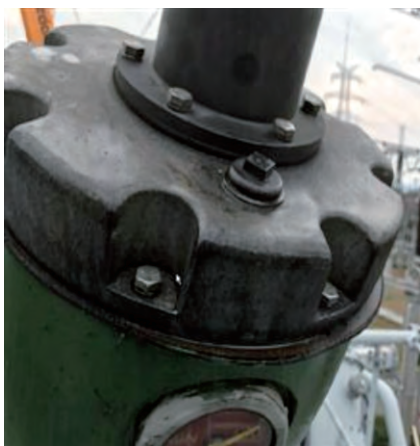
检修人员现场查看, 110 kV B相套管油位指针满格, 达极限位置, 套管油枕盖板密封处有渗油情况。初步分析是由于厂家制造工艺不佳, 套管头部与主变压器本体之间密封不良, 存在内漏情况, 由于本体储油柜高耸(储油柜高于110 kV套管头), 将主变压器本体油逐渐压入套管油枕, 导致套管油位缓慢升高。同时由于套管头部密封垫存在老化, 在主变压器负荷变化以及气温变化过程中, 套管油枕内部压力升高, 油枕内油渗出。根据套管结构, 重点怀疑套管油枕盖板与引线的空心管壁之间的O形密封圈性能不良, 慢慢失去密封性能, 导致套管油枕与主变压器本体联通。

现场检查发现, 套管油枕盖板密封处渗油明显, 胶纸密封垫已移位, 如图3所示。

图3 B相套管头部异常情况

综合现场各方面情况判断, 该套管已不能再继续使用, 决定更换新套管。同时, 现场检查情况印证了检修人员的初步论断, 即套管油枕盖板

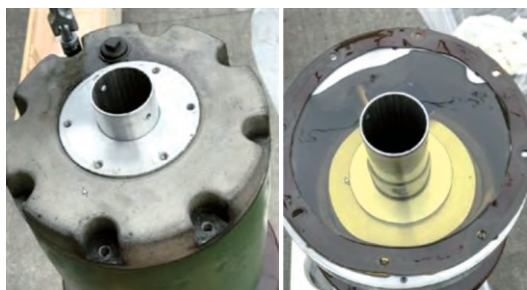
检查发现, 套管握手线夹、将军帽等部位密封良好, 无渗漏油情况。打开将军帽顶盖(顶套盖), 发现将军帽内已充满油, 继续抽出定位销, 松开油枕盖板螺栓, 取下油枕盖板和轴心的O形密封圈。可以看到油枕盖板胶纸密封垫明显变形, 如图4所示。

图4 油枕盖板与胶纸密封垫

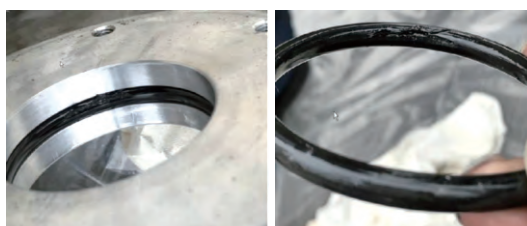
从图5中可以看到, 油枕盖板与引线的空心管壁之间内嵌的O形密封圈有明显破损情况, 已丧失密封性能。

图5 O形密封圈破损情况

与引线的空心管壁之间内嵌的O形密封圈, 由于安装工艺不佳导致密封不良, 主变压器本体油进入了套管油枕, 油枕内油压不断增加, 将油枕盖板的胶纸密封垫往外顶, 于是在胶纸密封垫薄弱处发生了渗漏油。

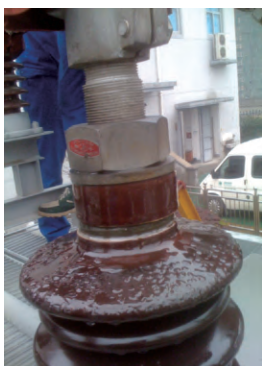
1月19日上午, 检修人员对此缺陷进行处理。现场检查发现, 套管头部有油渗出, 套管穿芯导杆有稍许移位, 密封橡皮有压缩变形, 顶部大螺母未见明显松动, 如图6所示。然后检修人员对铜排软连接进行检查, 软连接情况良好, 如图7所示。检修人员又对铜排支柱瓷绝缘子金具紧固情况进行检查, 金具紧固适当。

图6 10 kV B相套管渗油

经由运维人员了解,该主变压器前期运行负荷较高,现在临近春节负荷减少,并且气温较低,主变压器油温明显下降。根据现场情况判断B相套管渗油,是由于套管铜排软连接设计不合理、主变压器油温下降二者同时引起。套管渗油过程分析如下。

2) 温度下降会引起10 kV铜排收缩,由于套管与软连接之间的铜排装有支柱瓷绝缘子,起不到补偿作用,套管头部导杆受到铜排横向作用力而发生移位,密封橡皮单边受力,这二种诱因最终导致套管渗油。

检修人员发现, 该主变压器10 kV套管与铜排间的软连接补偿结构设计不合理, 套管与软连接间装有支柱瓷绝缘子, 应力作用使B相套管穿芯导杆移位, 现场对软连接进行更改, 在主变压器10 kV套管与支柱瓷绝缘子间增加软连接, 让穿芯导杆回至中心位置; 同时对顶部大螺母进行紧固, 经观察未再出现渗油情况。

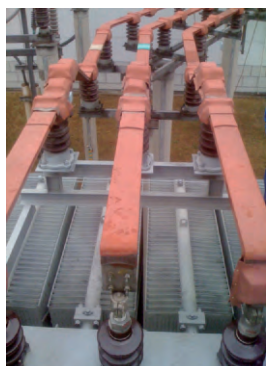
图7 套管铜排软连接
