# 变压器套管载流导体接触不良发热的分析与处理

文/国网浙江省电力公司绍兴供电公司 马江峰 胡恩德 徐 龙 倪钱杭 倪雪峰

套管是变压器重要附件之一，将油箱内部的绕组引出来与外面导线连接。介绍了3起变压器套管载流导体衔接面接触不良而发热的缺陷，通过对主变压器停电试验、分析和套管局部的拆解检查，明确了发热的具体原因，并给今后的主变压器安装提出了相应的防范措施。

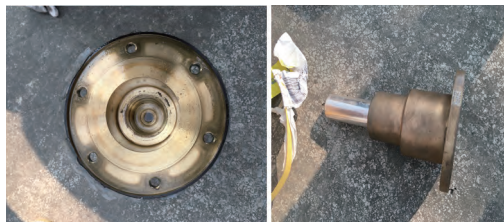
2016年7月28日，运维人员对绍兴某220 kV变电站特巡时发现，#1主变压器220 kV·A相套管搭头异常发热，初步判断为A相套管将军帽处存在发热，异常点温度为72℃，其余B、C两相相同部位温度约为40℃，具体情况如图1所示。#1主变压器220 kV套管型号：BRLW2-252/1250-4，为沈阳某公司2010年1月生产，2010年11月投运。

图1 A相套管头发热

现场处理过程中,检修人员分析了绕组引线穿心螺杆与将军帽接触部位发热的原因主要有二点,一是主变在安装过程中,将军帽与穿心螺杆没有拧紧,为发热留下隐患;二是近段时期以来,连续高温,负荷上升,造成将军帽和引线穿心螺杆接触面发热加剧,进而造成接触电阻变大,发热急剧增加,如此恶性循环。

检修人员用细钢丝刷和银砂纸小心翼翼打磨螺纹,将军帽内涂上少量导电膏,并复装。为了比较处理前后的效果,分别测量了处理前后#1主变压器高压绕组每相的直流电阻,测试数据如表1所示。

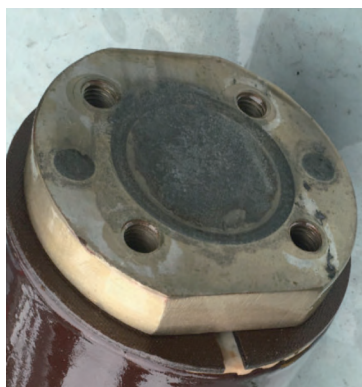
可以看出，软连接至主变压器内部测量数据合格，结合表2和表3基本可以确定，故障为10 kV C相套管底端与升高座内软连接之间接触不良。现场检查发现，10 kV C相套管底端与引线软连接接触面螺钉拧紧，进一步打开接触面，发现接触面有明显发热变黑痕迹，如图8所示。

图8 套管底部接触面发热痕迹

分析认为，造成这起缺陷的主要原因为主变压器在安装过程中由于工艺不到位，套管底部与软连接的接触面处理得不好，存在轻微的接触不良点，一直以来未能在主变压器直阻试验及红外测温中体现出来，长期运行后，原来的轻微接触不良点其接触电阻逐渐增大，最终导致套管底部接触面发热变黑及套管整体发热。

由于10 kV C相套管底部接触面有发热痕迹以及不是很平整，现场决定更换套管，并一同处理了软连接发热部位。工作完毕后，测得主变压器10 kV侧线间直流电阻如表5所示，测量数据合格。
