# 高压单芯电缆外护套烧蚀故障分析

文/国网湖南省电力公司经济技术研究院 刘顺成 王琛 李容嵩 陈国栋  
国网湖南省电力公司电力科学研究院 李欣

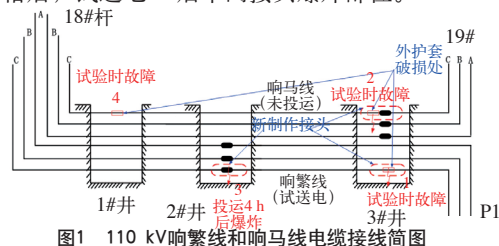
2017年7月，某市110 kV响马线18#杆至19#杆和110 kV响繁线18#杆至P1杆由架空线路改为电缆线路，电缆敷设安装结束按要求进行交接试验。试验人员在对110 kV响繁线和110 kV响马线进行交流耐压试验过程中，当电压升到128 kV并持续约10 min时，发现1#与3#电缆井内冒出大量浓烟，随即停止试验。经检查，发现110 kV响繁线C相和110 kV响马线A相外护套出现不同程度的烧损，图1为两条电缆线路的故障部位示意图。故障点1为响繁线C相耐压试验时外护套烧损部位，故障点2和4为响马线A相耐压试验时外护套烧损部位，故障点3为施工人员对响繁线C相故障处制作中间接头并且耐压试验合格后，试送电4 h后中间接头爆炸部位。

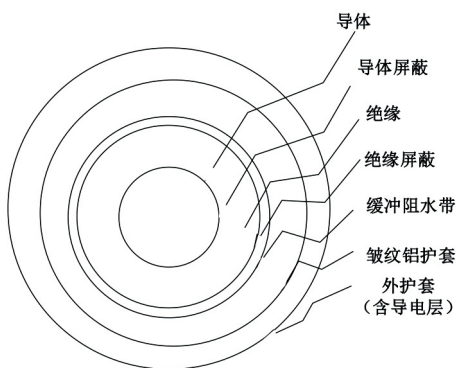
图2 单芯高压电缆结构

由于高压电缆导体截面大，绝缘层较厚，如果成缆后再加上填充及外护套，电缆整体外径及重量会非常大，不利于生产加工及运输，施工难度也会很大，故国内高压电缆普遍采用单芯结构，其主要构成包括导体、导体屏蔽、绝缘、绝缘屏蔽、缓冲阻水带、皱纹铝护套和非金属外护套（表面含半导体层），如图2所示。根据已有文献分析，电缆交接耐压试验中导致外护套烧损的原因主要有两类，下面将分别对其进行分析。

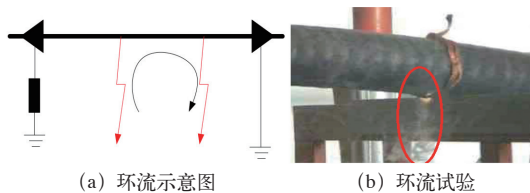
图3 外护套单端接地环流示意图

当外护套出现多点接地，尤其在局部多点接地的外护套段表现尤为明显，此时外护套上将会流有较大环流过热导致外护套熔化和燃烧，GB 50217—2007《电力工程电缆设计规范》明确规定：交流单芯电缆线路正常感应电动势的最大值在未采取有效防止人员任意接触金属层的安全措施时，不得大于50 V。因此，在外护套上产生的电压较低，一般不会超过50 V，但由于外护套电阻较小，电流可达几十毫安甚至几百毫安，环流示意图如图3a所示。

某文献通过交接现场故障以及实验室试验对电缆外护套因环流烧毁进行了试验研究，环流试验如图3b所示。研究表明：当外护套上所承受的电压为10~20 V时（此时电压远小于规范中的50 V），即可维持外护套对地放电，放电电流为15~32 mA，瞬时电流可达180 mA，击穿点不断有烟雾散出，当击穿电流较大时还会发生间歇性爆

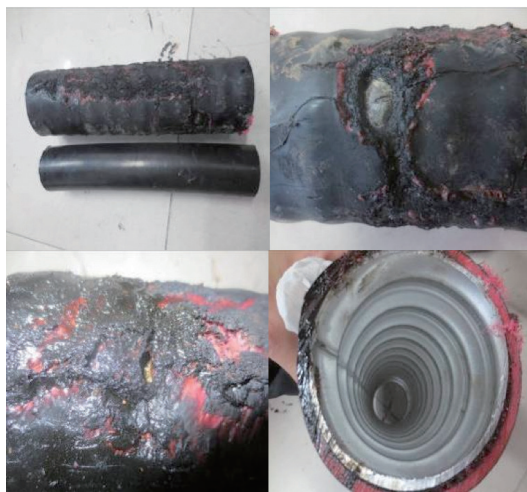
图7 故障外护套

对3个外护套烧毁故障点进行解体检查,发现外护套存在两处明显击穿点,其中一点的外护套存在划痕损伤,长约10 cm,金属护套上存在印迹;两处击穿点对应位置的金属护套内壁光滑,未见放电痕迹,图7为故障外护套解体实物图。

综合现场调查情况，本次两回电缆外护套故障中，外护套仅为局部段烧蚀，每段约20~50 cm，未发生大面积损伤，可排除由于悬浮放电造成外护套损伤的可能；故障段外护套表面存在明显烧蚀痕迹，两故障点间的金属护套内壁光滑，无放电点，可排除金属护套缺陷而导致外护套烧蚀的可能；对事故现场电缆进行相关试验，测得响繁线和响马线电缆的外护套绝缘电阻为零，且外护套故障定位仪无法定位，可见外护套存在多点接地。综上所述，外护套烧蚀的主要原因是电缆外护套存在多点接地，在耐压试验时，外护套对地放电，并在金属护套内形成较大环流，造成金属护套发热，进而导致烧蚀外护套。

4) 加强电缆敷设过程管理，严格进行技术交底，履行监理旁站制度，保证安装的规范性，避免电缆外护套在安装中损伤。EA
